Ispezione di precisione di ippodromi con l'uso di GPR multicanale ad alta risoluzione

Identificare le anomalie nascoste del terreno per proteggere la sicurezza negli ippodromi

Questa nota applicativa analizza come il radar di mappatura mobile a penetrazione del terreno (GPR) [GM8000 fornisca ai team di manutenzione degli ippodromi un metodo non distruttivo e ad alta velocità per valutare lo stato di salute della pista, garantire la conformità e proteggere la sicurezza degli equini e degli atleti.](#)

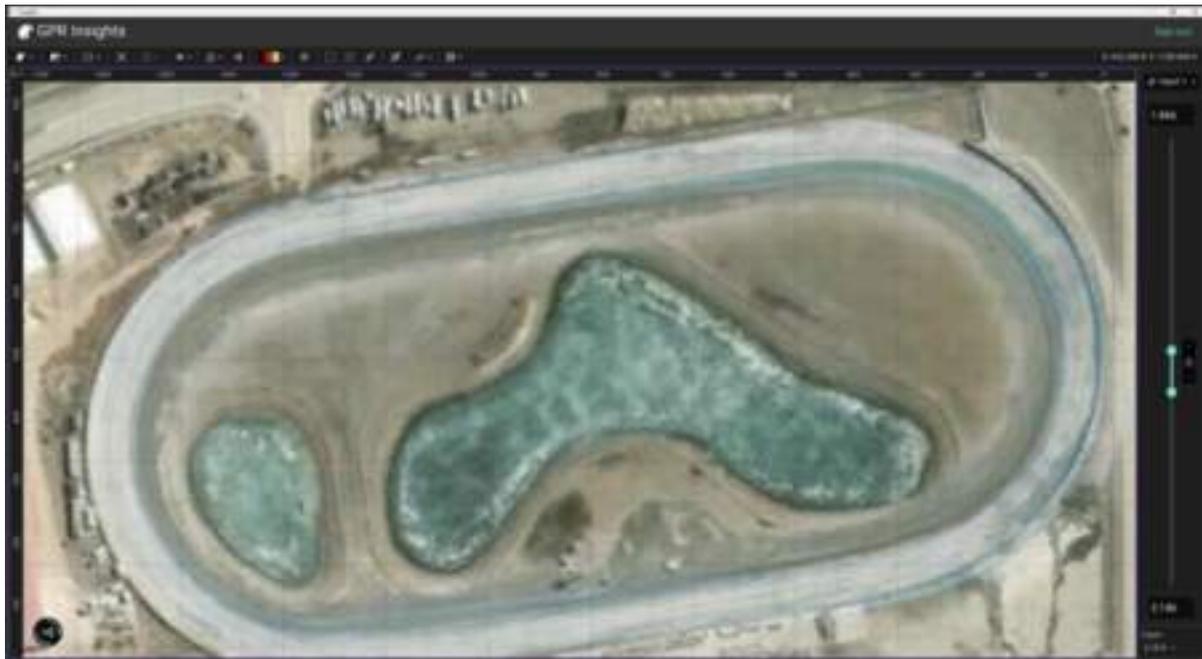
Figure 1: The GPR scan path displayed on a satellite image. Data collection began and ended in the northwest corner, utilizing Imperial units for local reporting standards.

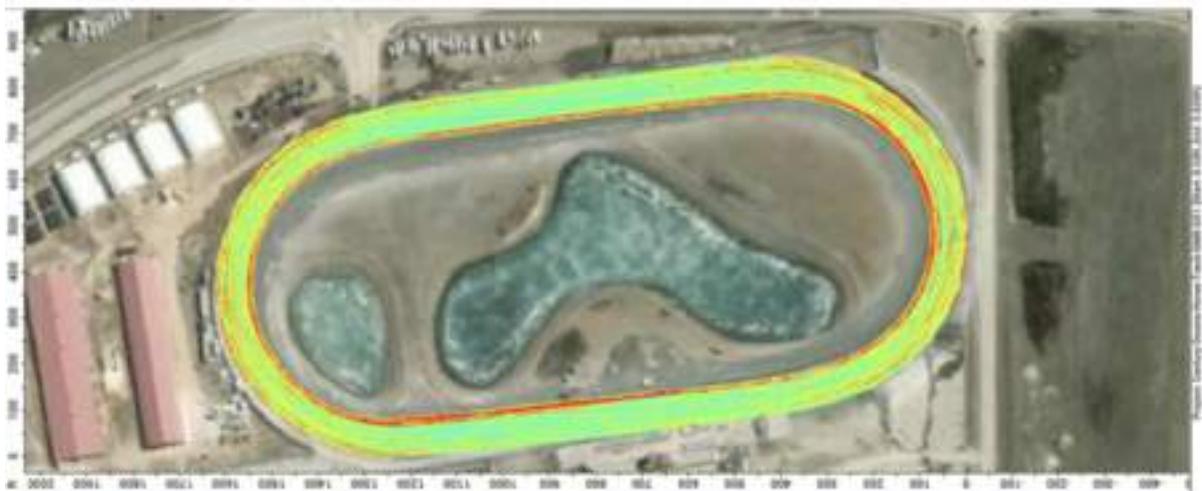
Figure 2. Illustrates the soil variability on the inside of the track

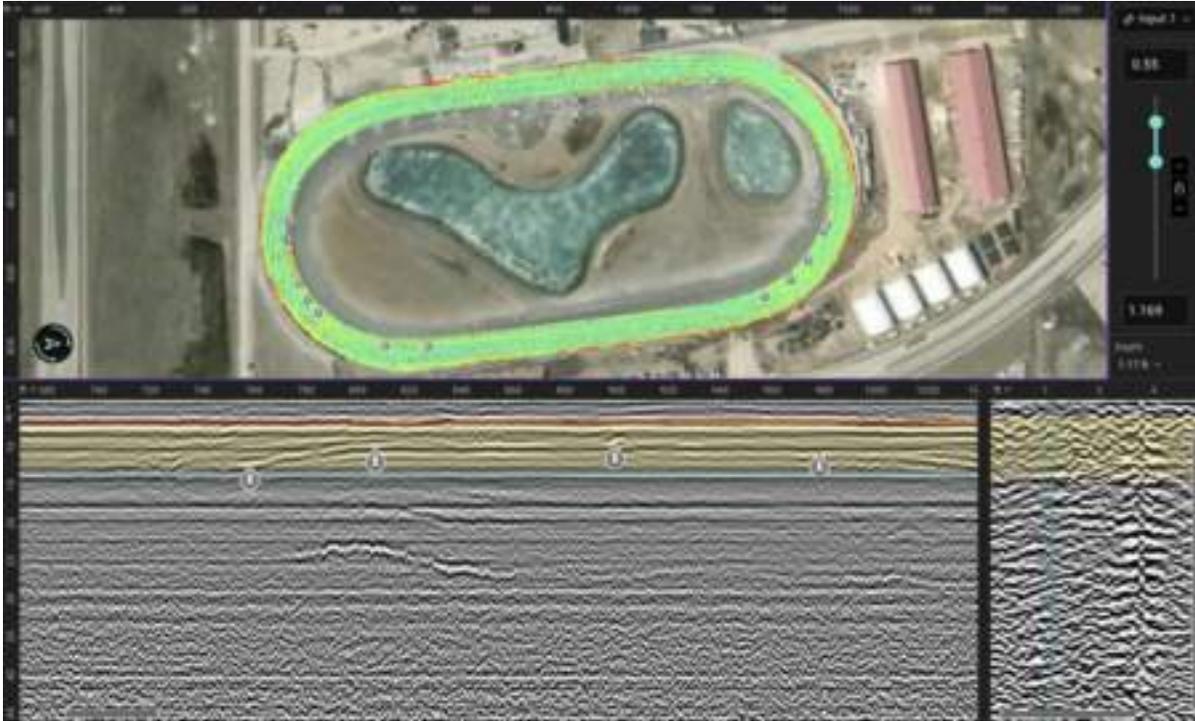
In questo specifico tracciato, progettato con due strati di terreno ingegnerizzato, il GM8000 ha identificato diversi punti di interesse. Questi possono andare da ferri di cavallo sepolti a problemi strutturali critici come rotture negli strati di terreno o potenziali vuoti sotterranei.

Figure 3. GPR data showing georeferenced tags of detected anomalies

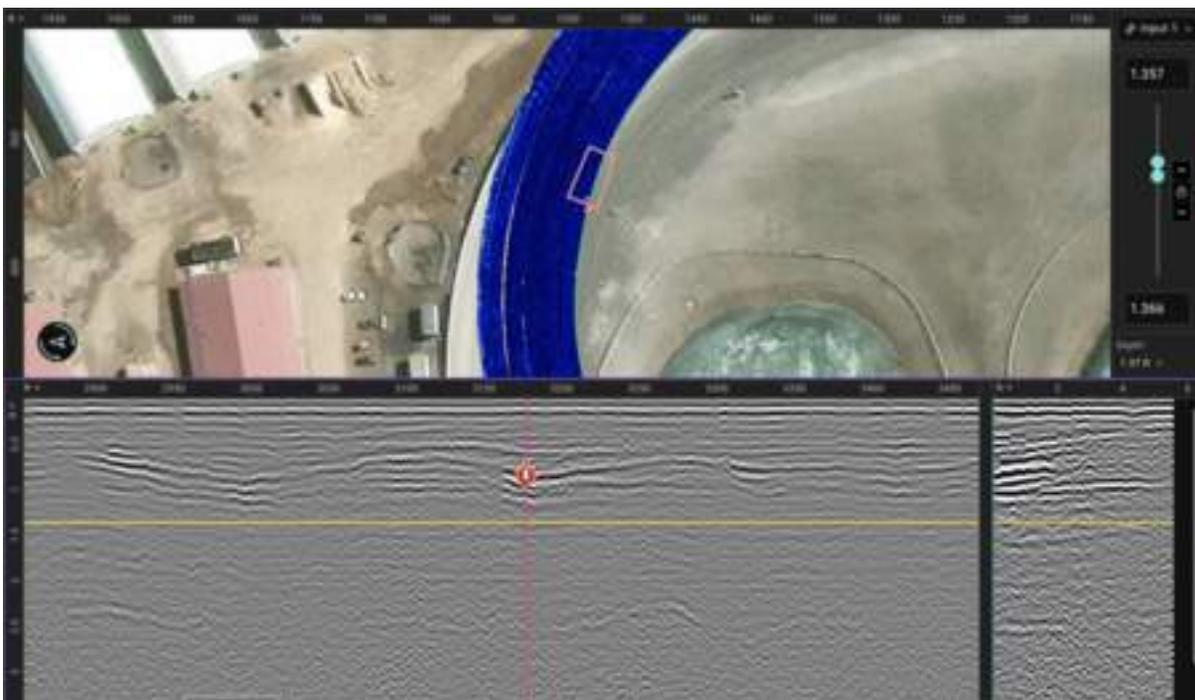
I risultati della scansione hanno fornito una chiarezza immediata al team di manutenzione. I dati hanno confermato una maggiore compattazione del suolo all'interno della pista, dove i cavalli viaggiano più frequentemente, e una maggiore uniformità nelle zone esterne meno battute. In particolare, la curva nord-est della pista ha mostrato una perturbazione del suolo non uniforme di 400 piedi (Figura 4). C'era un elemento di terreno localizzato che si estendeva per 20 piedi (riquadro rosso sulla Figura 4) con un'inclinazione di 9° gradi (Figura 5).

Figure 4. GPR data showing non-uniform soil disturbance.

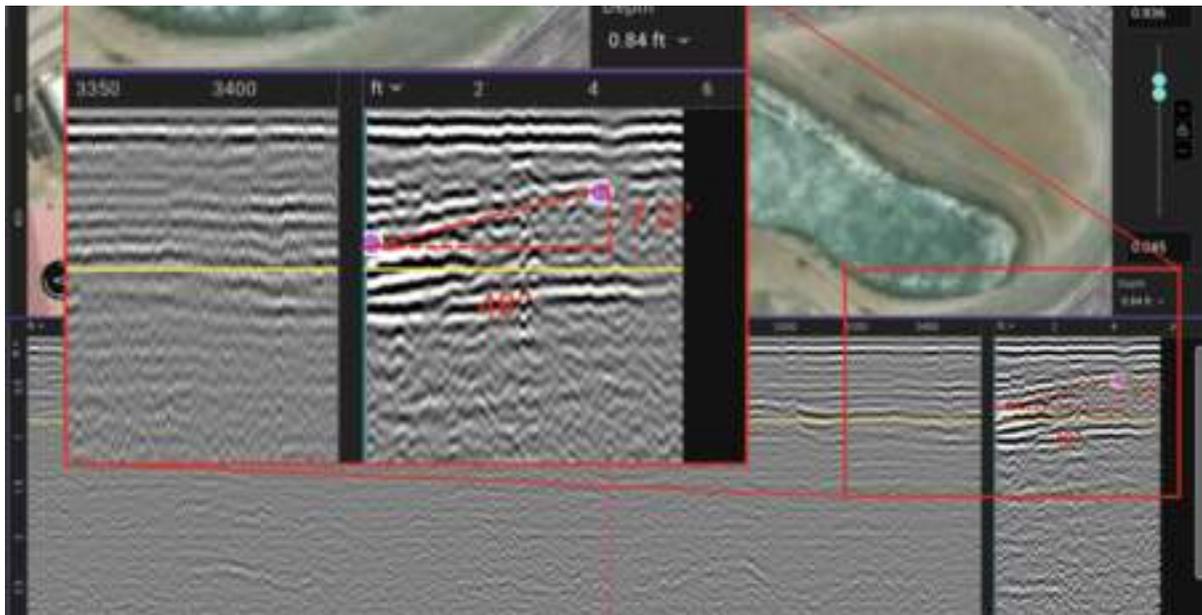
Figure 5. GPR data showing localized soil feature spanning 20ft with a 9° degree incline. Integrando l'antenna GM8000 e GX1 nella routine di ispezione della pista, i team di manutenzione possono:

1. Identificare i problemi nascosti prima che si manifestino come pericoli per la superficie.
2. Dimostrare la conformità agli standard di sicurezza attraverso dati empirici.
3. Ottimizzare i programmi di manutenzione mirando a specifiche aree problematiche piuttosto che all'intera pista.
