# Collaudo non distruttivo di un pontile in calcestruzzo con GPR & AI

Un pontile è una struttura in cemento armato che comprende l'impalcato del ponte, le pile, i pannelli e altri componenti portanti fondamentali. Poiché il suo ambiente di servizio è influenzato dal carico, dall'alternanza di asciutto e bagnato per un lungo periodo di tempo, può esserci il rischio di malattie nascoste come strati protettivi anomali, difetti interni e ruggine delle barre d'acciaio.

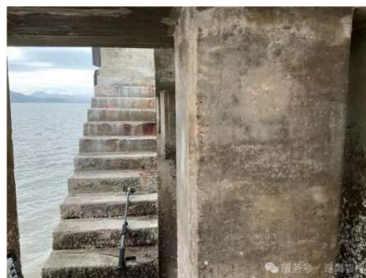
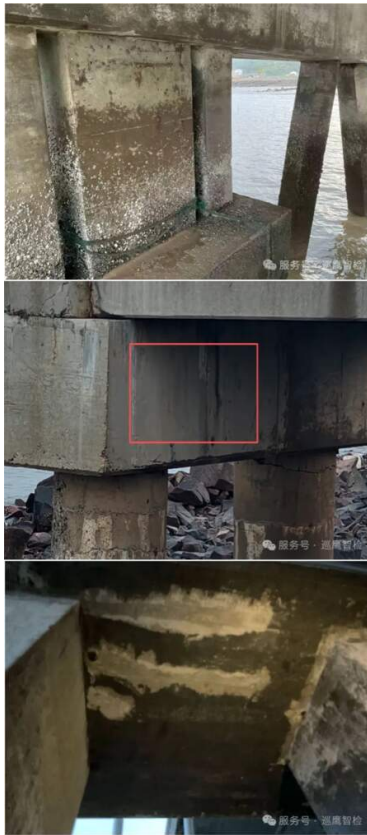
- Rilevamento fine a suddivisione: dividere più aree di misurazione del nucleo, coprire tutti i componenti dei ponti, delle pile e dei pannelli, e adottare la combinazione di scansione regionale + scansione lineare.

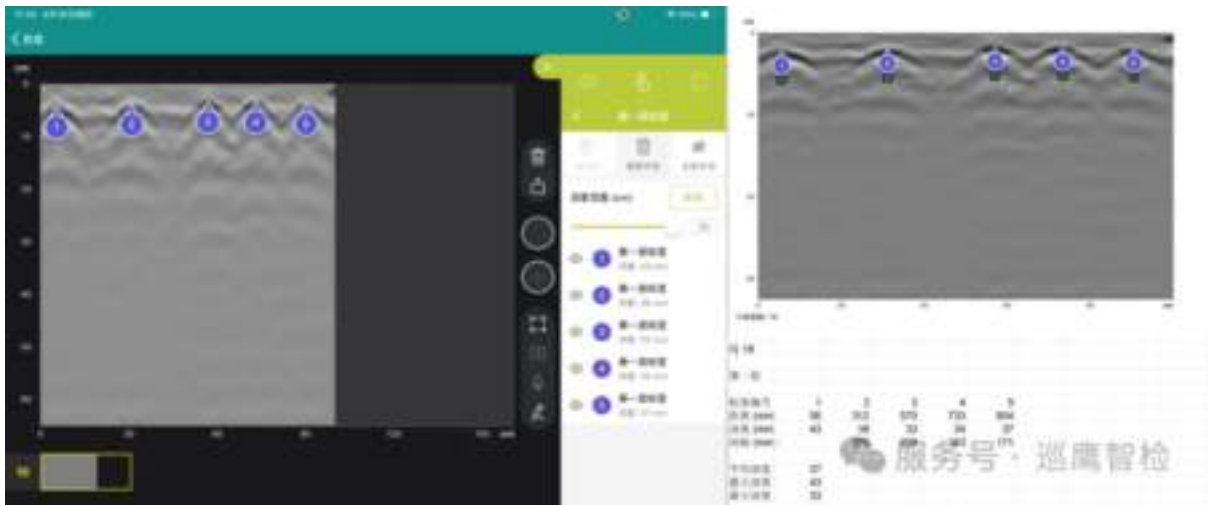
- Analisi intelligente AI: Abilitazione della funzione di marcatura automatica AI delle armature, marcatura automatica del numero, della distanza e della profondità delle armature e supporto dell'esportazione con un solo clic di rapporti Excel standardizzati.

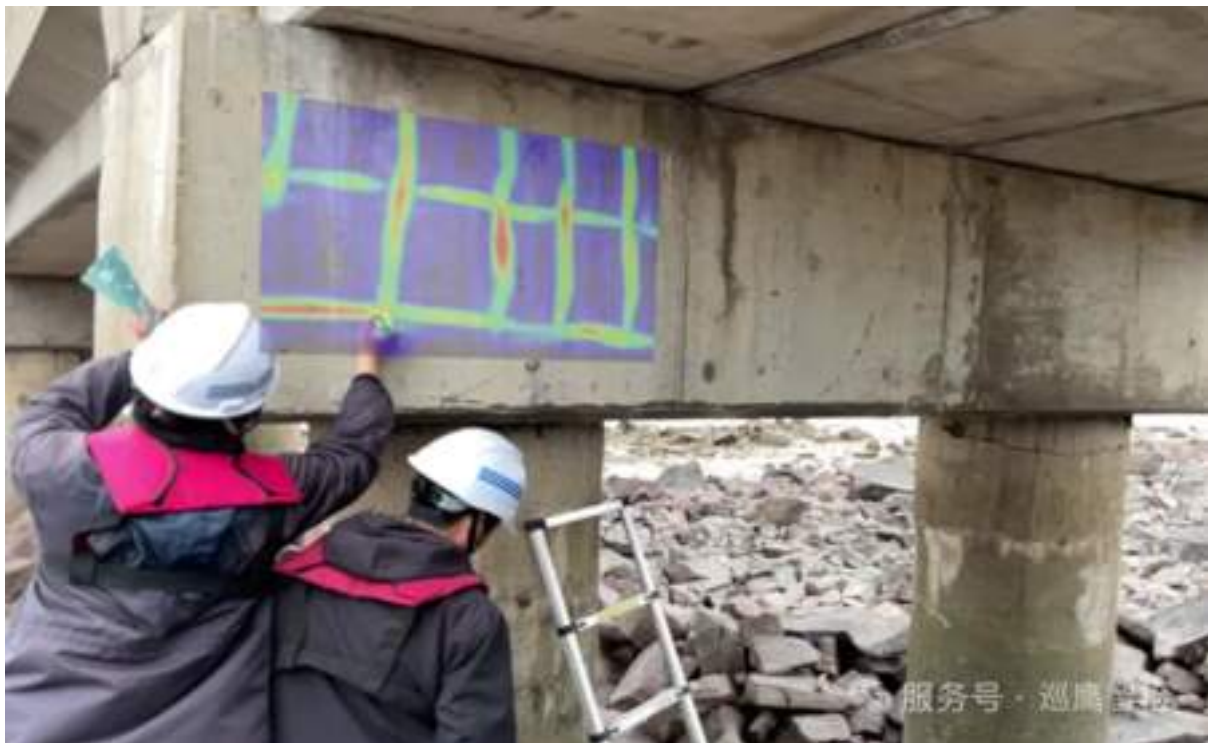
- Immagine e visualizzazione: In combinazione con l'imaging a fette, lo spettro radar e la proiezione aumentata della realtà AR, realizza la diagnosi visiva interna della struttura e visualizza visivamente il difetto e lo stato delle armature.
