# Individuazione di difetti interni nella parete di un sottopassaggio mediante prove non distruttive (NDT)

## Valutazione multitecnologica del calcestruzzo con Covermeter, GPR e eco a impulsi ultrasonici

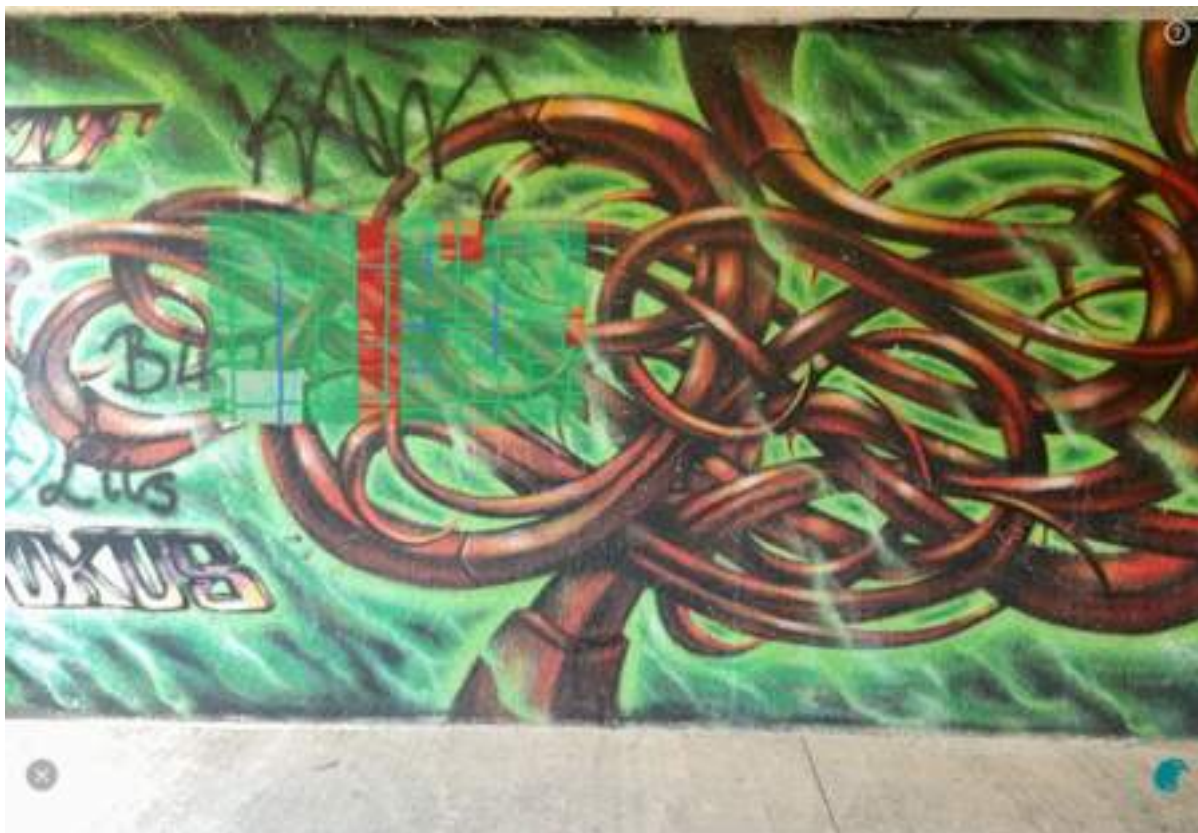
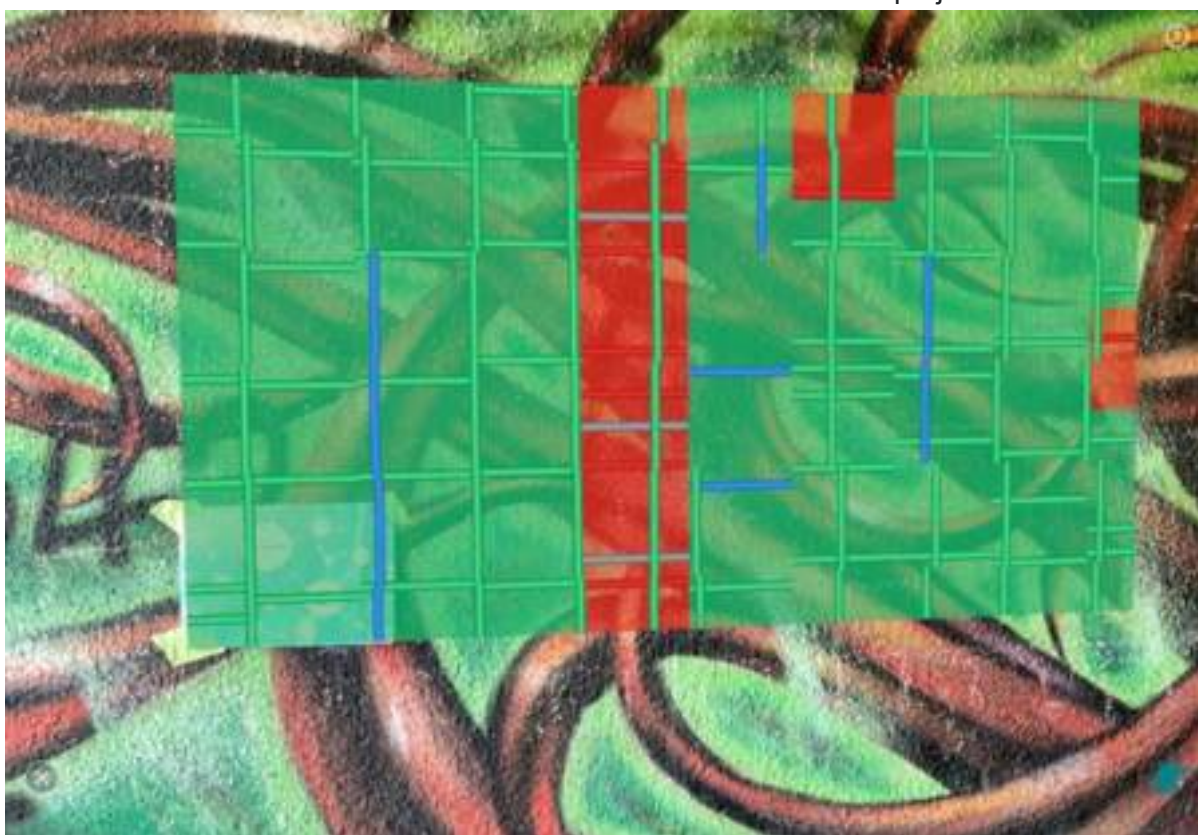
**Copertura e distribuzione delle armature:** il PM8000 ha stabilito una profondità media della copertura in calcestruzzo di 45,72 mm (deviazione standard: 3,0 mm) e una distanza media tra le armature di 13,9 cm su 58 punti di rilevamento. La proiezione in tempo reale in realtà aumentata ha sovrapposto questi dati direttamente sulla parete, confermando visivamente le anomalie di posizionamento (evidenziate in blu) e segnalando in tempo reale la zona ad alta densità di barre di ancoraggio.

Profometer PM8000 covermeter data viewed with AR projection

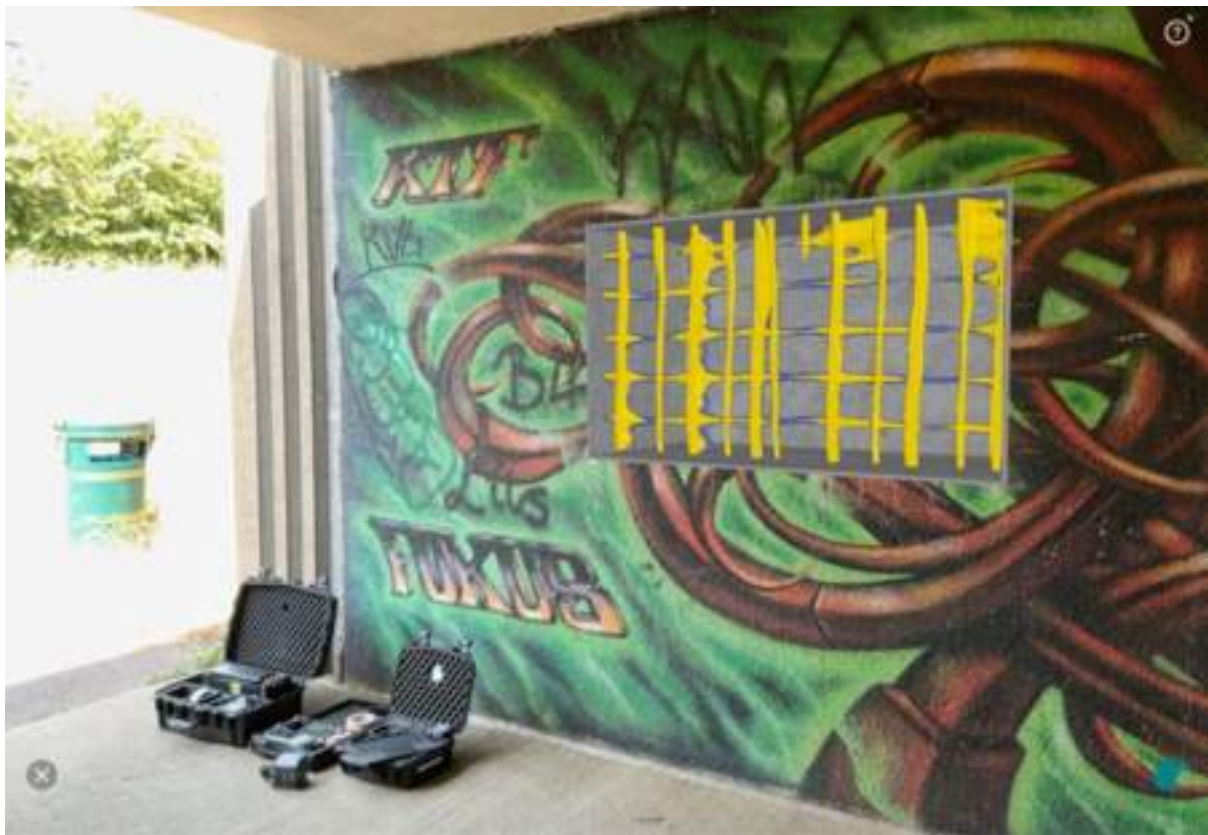
**Geometria 3D e spessore delle pareti:** le scansioni a polarizzazione incrociataeffettuate con il GP8800 hanno indicato uno spessore totale delle pareti pari a 35 cm e hanno individuato 5 barre strutturali verticali di diametro maggiore. La proiezione AR 3D in tempo reale ha riprodotto visivamente i percorsi interni delle barre d'armatura e gli strati di profondità sulla struttura verniciata, semplificando la verifica degli obiettivi in loco.

GPR data in 3D augmented reality projections with the GP app
