# Ensaio não destrutivo de um cais de betão com GPR & AI

Um cais é uma estrutura de betão armado, incluindo o tabuleiro da ponte, os cais, os painéis e outros componentes de suporte de carga essenciais. Uma vez que o seu ambiente de serviço é afetado pela carga, alternância de secos e molhados durante muito tempo, pode haver um risco de doenças ocultas, tais como camadas protectoras anormais, defeitos internos e ferrugem de barras de aço.

Para localizar com precisão a disposição dos vergalhões, restaurar os desenhos estruturais e resolver os problemas dos perigos internos ocultos da estrutura, este projeto utilizou tecnologia avançada de ensaios não destrutivos para realizar um diagnóstico abrangente. Todo o processo de apoio técnico foi fornecido pela Hunan Wangxuan Technology Co., Ltd, o parceiro chinês do Proceq.

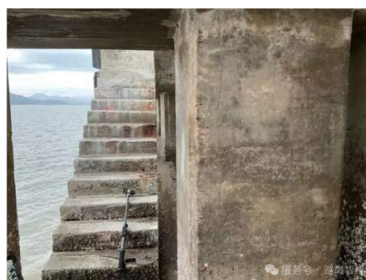
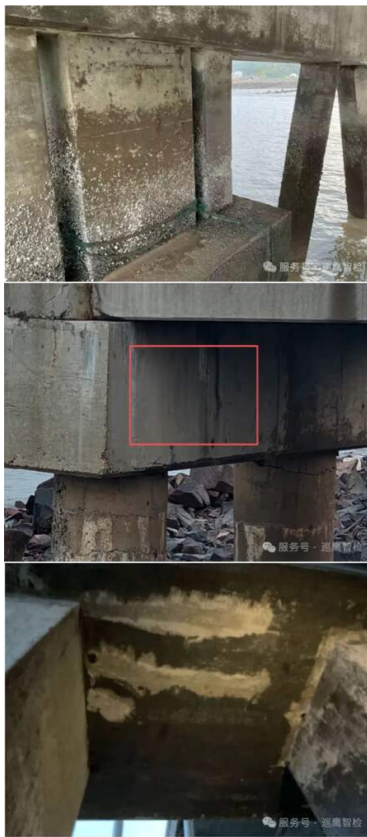
- Detecção fina de subdivisão: dividir várias áreas de medição de núcleo, cobrir todos os componentes de decks de pontes, cais e painéis, e adotar a combinação de varredura regional + varredura linear.

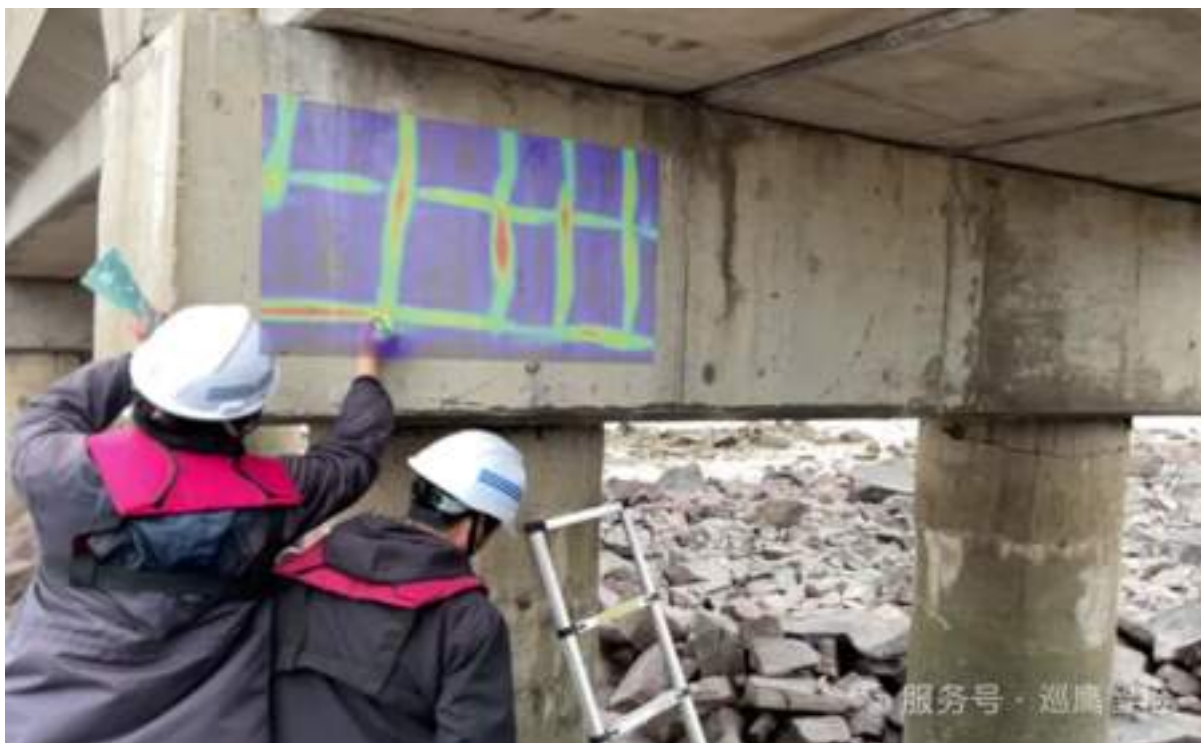
- Imagem e visualização: Combinado com imagem de fatia, espectro de radar e projeção aumentada de realidade AR, ele realiza o diagnóstico visual interno da estrutura e exibe visualmente o defeito e o estado do vergalhão.
