# Инспекция стареющей инфраструктуры без информации о расположении арматуры

## Обзор

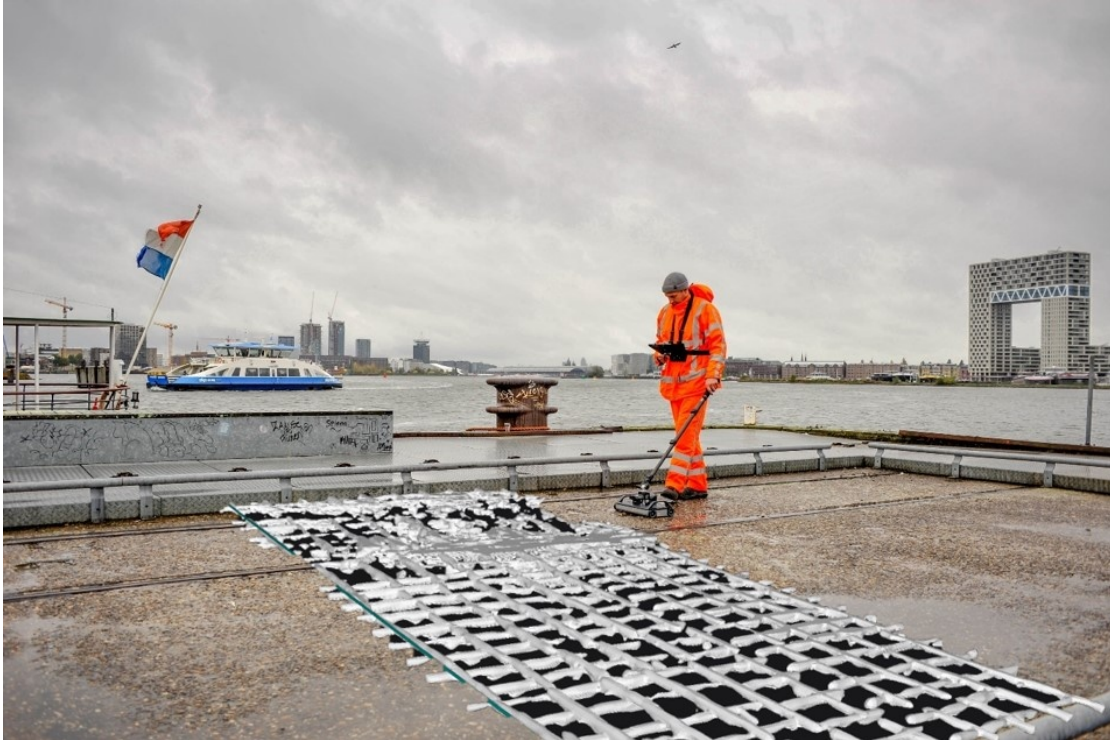
В другой раз компанию Concretix вызвали для исследования пирса NDSM на IJ (набережной) в Амстердаме. Это была очень большая поверхность, для которой не было информации о конфигурации арматуры. Пирс срочно нуждался в ремонте, и для того, чтобы определить, сколько еще он сможет прослужить, необходимы расчеты, требующие знаний о конфигурации арматуры.
