## Эффективная оценка бетона в сложных условиях эксплуатации

Совместная работа исследователей из [Университета Севильи](#), Испания и [Лиссабонский университет](#), Португалия использовали [Proceq GP8800](#) для исследования бетонных конструкций в сложных условиях эксплуатации.

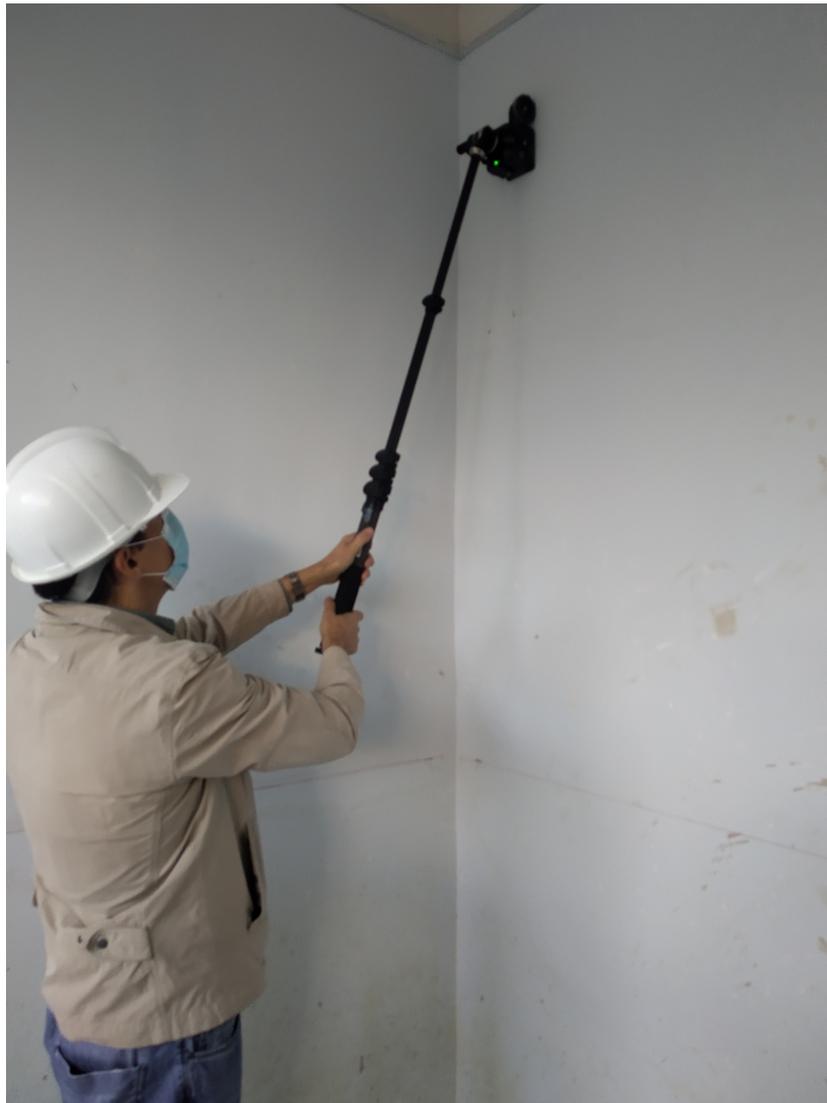
Предметом другого исследования [2] был бункер для лучевой терапии, построенный в 1980-х годах и расположенный в больнице в Испании. В нем размещается оборудование для лечения рака, а бетон служит изоляцией, предотвращая возможные выбросы радиоактивности за пределы защиты самого оборудования. Бетон, используемый для этой цели, должен быть толстым и плотным. В документации было недостаточно информации о конструкции. Однако недавняя адаптация бункера для размещения нового оборудования позволила следователям тщательно протестировать одну стену, и они обнаружили, что это двойная стена со слоями обычного бетона и баритобетона. Последний обычно используется в бункерах для лучевой терапии и включает барит вместо обычного заполнителя из-за дополнительной плотности, которую он обеспечивает.

Цель исследования состояла в том, чтобы исследовать конструкцию и конструктивные характеристики остальной части бункера, охарактеризовать бетон, из которого он был построен, чтобы определить его текущее состояние. Исследователи использовали Proceq GP8800 для определения расположения арматуры и проверки наличия «двойных стенок». Они обнаружили, что арматура находится в хорошем состоянии и что некоторые стены действительно состоят из двух слоев — обычного бетона и баритобетона. Они пришли к такому выводу, потому что были обнаружены два слоя арматуры на расстоянии примерно 40 см друг от друга; однако это может быть подтверждено только разрушающими испытаниями, которые не разрешены для этих стен. Они пришли к выводу, что георадар может подтвердить усиление радиационной защиты без проведения разрушающих испытаний на стене.
