# 使用超声波脉冲速度 (UPV) 对预制混凝土梁进行时限性调查和测试

- [耐久性工程师](#) 评估了交付到施工现场的预制梁（超过 68 英尺；20 米长）中潜在的不连续性或冷接头。
- 使用 [Pundit 200](#) 直接和间接传输模式..
- Pundit 200 UPV 结果清楚地表明不存在任何缺陷，光束符合要求。施工立即恢复。

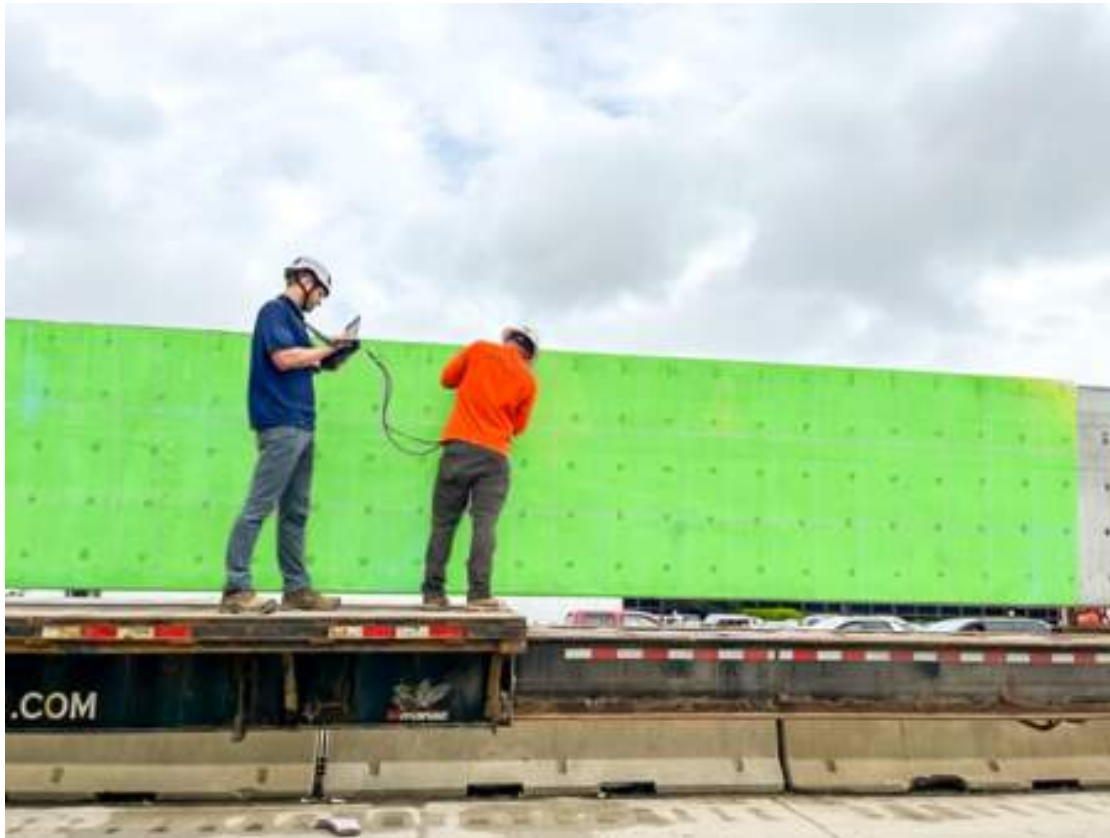
作为控制测试区域，Durability Engineers 在 12 英尺 x 2 英尺直接传输网格上执行了 UPV，穿过光束的宽度（1.5 英尺）。速度读数范围从 14,865 英尺/秒到 16,145 英尺/秒，平均速度为 15,730 英尺/秒。进行这种直接 UPV 测试以确定混凝土的基线速度并校准间接 UPV 测试的测量值。

结果叠加在光束照片上显示。请注意，蓝色虚线表示假定的冷接头位置，白色小圆圈是测量位置。

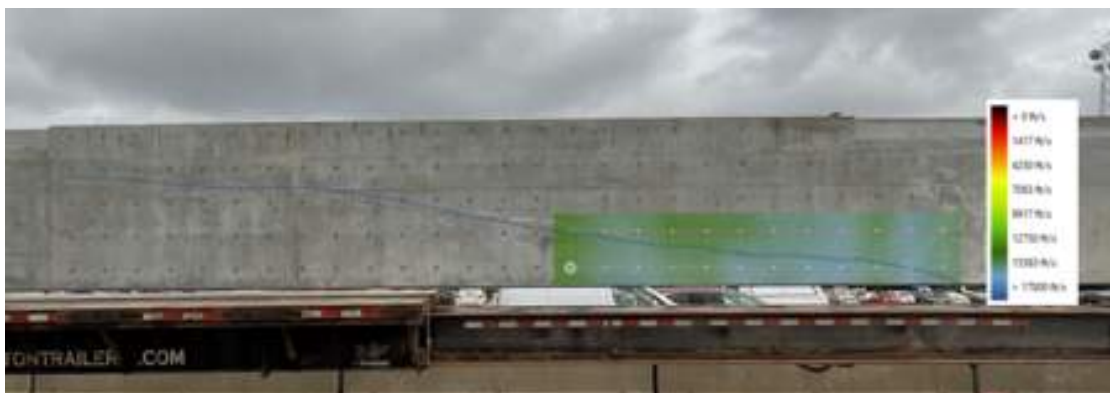
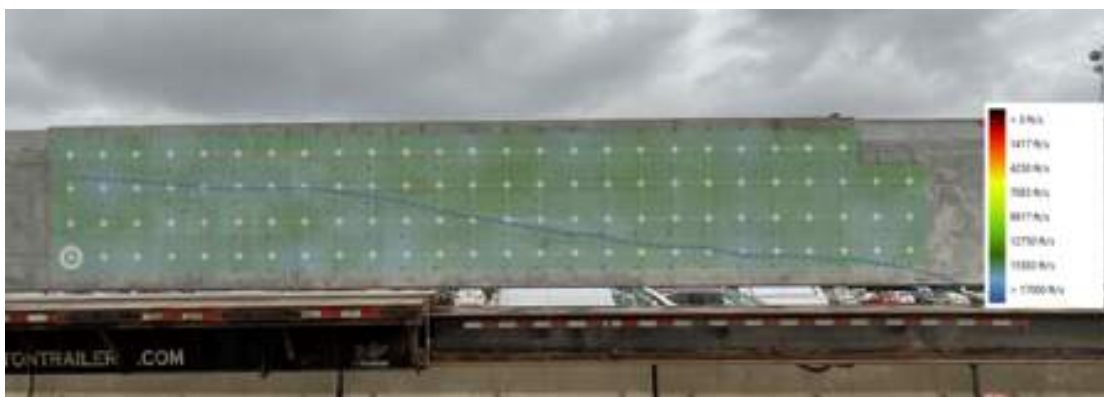
为了评估潜在不连续性的存在，UPV 在梁南面的 26 英尺 x 5 英尺网格上进行，传感器间距为 1 英尺。间接速度读数范围从 14,390 英尺/秒到 16,555 英尺/秒，平均速度为 15,440 英尺/秒（结果叠加在光束照片上显示）。还在梁的北面执行 12 英尺乘 3 英尺的间接传输网格，换能器间距为 1 英尺。这些间接速度读数的范围从 14,205 英尺/秒到 16,420 英尺/秒，平均速度为 15,480 英尺/秒。

从结果中可以清楚地看出，整个测量网格的速度相似，并不表示存在差异或薄弱区域。因此，UPV 测量表明光束已整体放置，并未表明存在冷接头或不连续性。
