# 揭示混凝土桥梁后张拉管道上的隐藏空隙和意外发现

## Screening Eagle 对英国国家公路亨廷顿铁路高架桥进行无损检测，发现了令人惊讶的结果

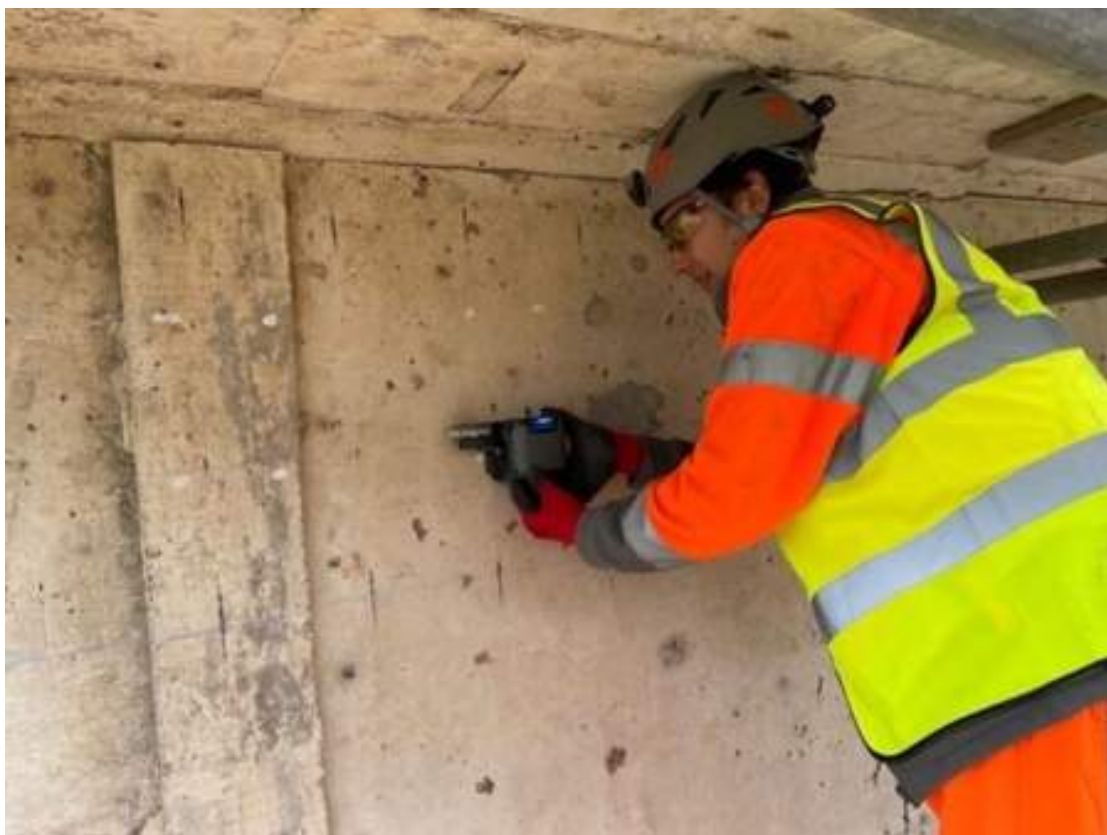
The Proceq GP8800 GPR being used to locate the post-tension ducts  
接下来，使用 [Pundit PD8050 超声波成像系统](#) 检测后张拉管道上的空隙和缺陷。

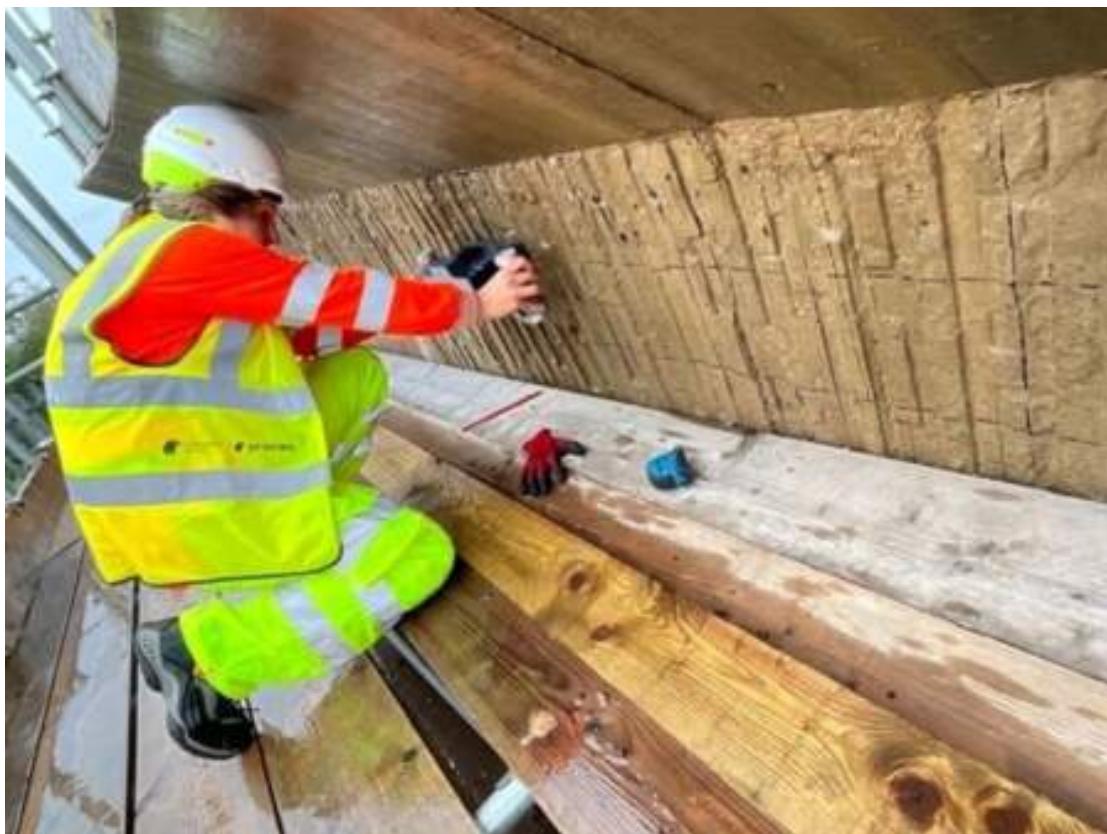
The Pundit PD8050 being used to detect hidden voids in the concrete.

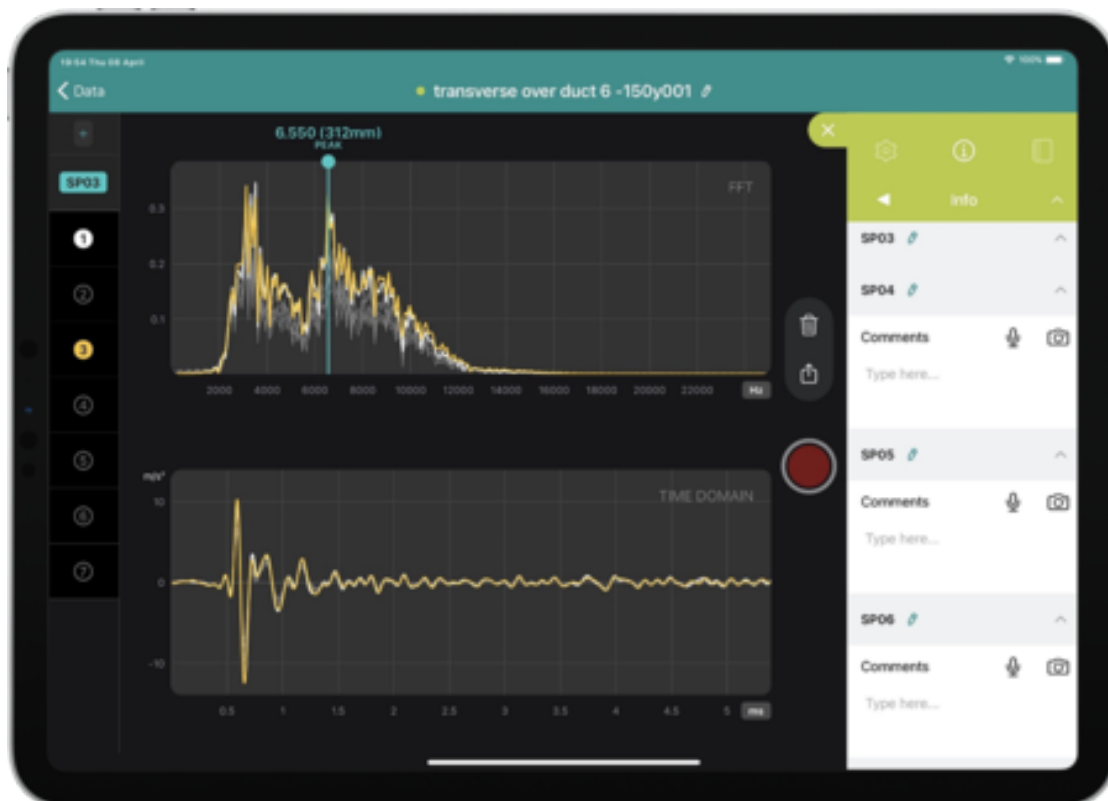
之前曾报告过另一个区域可能出现排尿。使用 GPR 进行的初始扫描未显示任何异常，但使用 PD8050 和 PI8000 进行的后续测试均显示有排尿异常。

Air voiding as shown with Pundit PI8000 ultrasonic impact echo technology, taken in the same spot as the PD8050.

使用 Pundit PI8000 超声波冲击回波技术显示的排气情况，与 PD8050 在同一位置拍摄。
