# 喷射混凝土墙的无损检测

- [FPrimeC Solutions](#) 受聘于一家喷射混凝土承包商，负责验证喷射混凝土施工过程中形成的冷缝上或周围喷射混凝土的质量和完整性。
- 使用 [Pundit PD8050](#) 和 [Proceq GP8100 GPR](#) 评估喷射混凝土墙。
- 团队能够为客户提供受异常影响区域的精确百分比，并量化喷射计划后的改善程度。

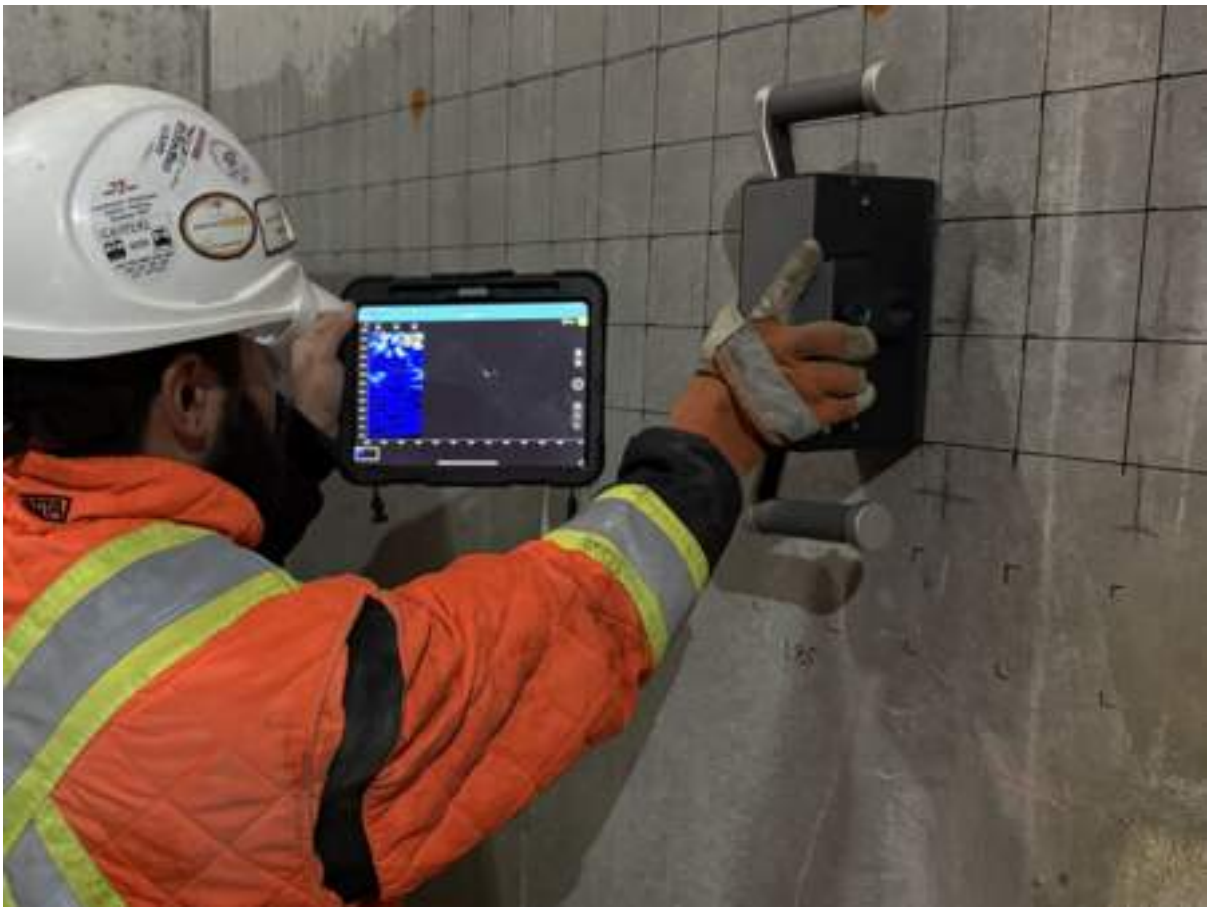
**超声脉冲回波 (UPE) 断层扫描：**FPrimeC 利用 Proceq 的 UPE 技术作为主要评估工具。使用 100 毫米 x 100 毫米的密集网格对墙壁进行测绘。通过在修复前后进行线扫描，团队可以直观地看到内部反射。

目标是监测声学响应的变化：空隙和裂缝显示高强度反射，而成功灌浆的区域允许信号通过，表明结构是整体的。

**修复的视觉证明：**修复后的 UPE B 扫描显示，先前发现的异常点的反射强度显著降低。
