螺栓检查：内部缺陷评估&数据管理

该项目的目的是研究超声波检测检测螺栓早期失效的能力，并将数据与螺栓位置一起记录。客户对沿线性资产（如铁路轨道）的螺栓特别感兴趣。

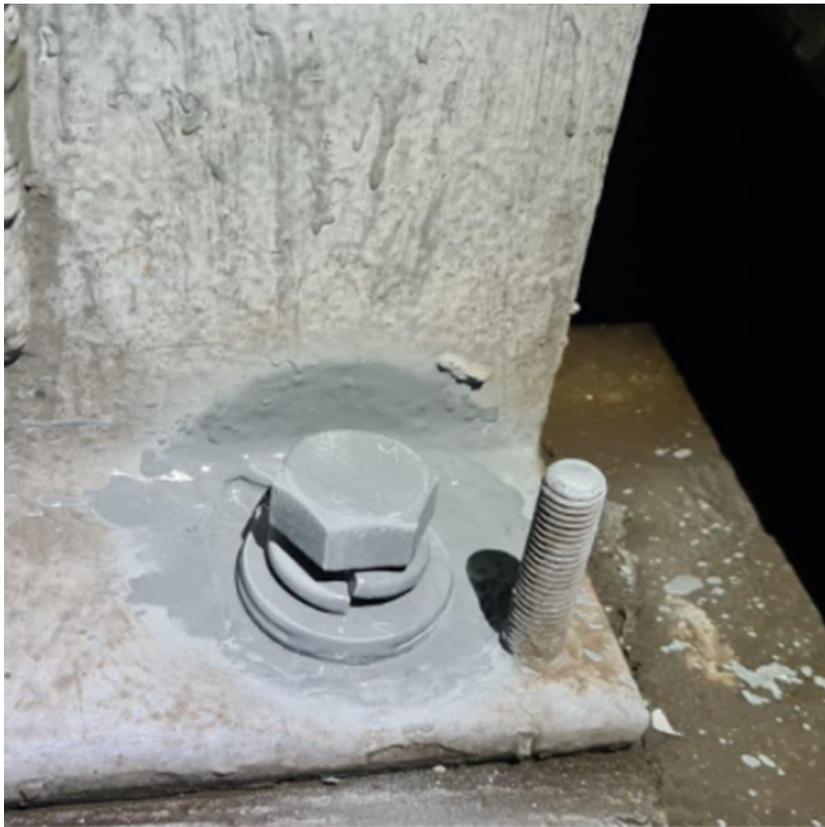
Bolt in-situ.

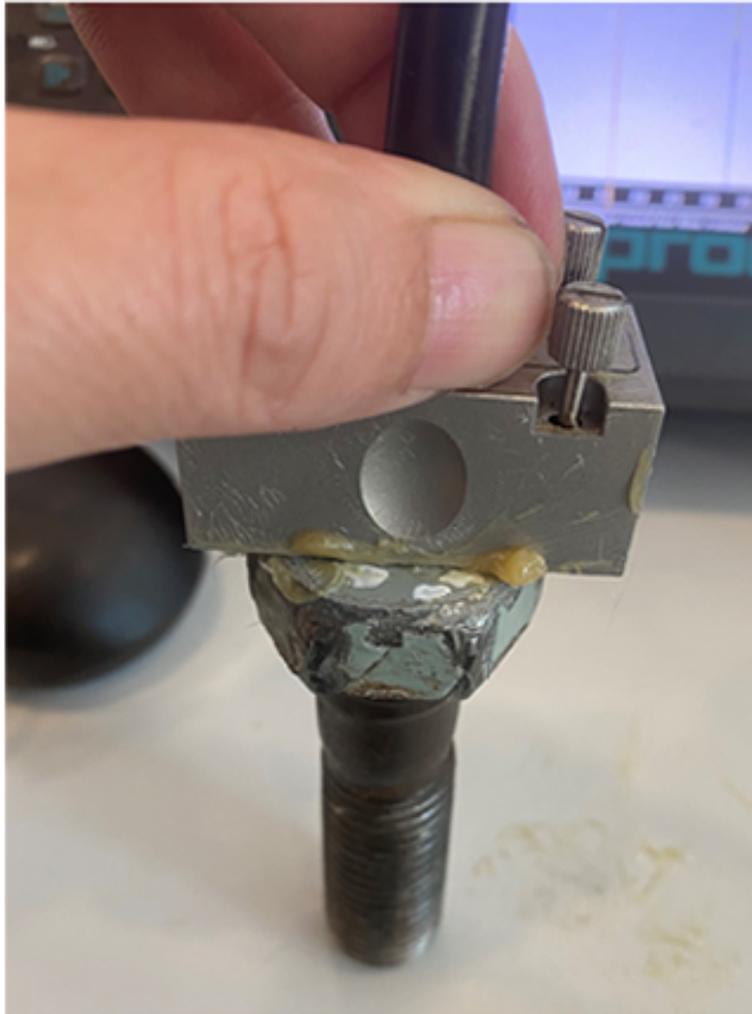
Phased array probe being held on a bolt. The bolt is ex-situ for the 'proof of concept' project but an identical testing method can be used with the bolt in-situ

建议的解决方案是使用[超声波脉冲回波技术](#)以非破坏性方式检查材料状况，同时不会对现有螺栓造成任何损坏或干扰。可以使用两种类型的超声波脉冲回波技术。第一种是传统的超声波检测，它为检查员提供必须由专家解释的 A 扫描（幅度-时间图）。第二个也是更高级的选项是相控阵测试，它为检查员提供螺栓内部的图像。这更容易在现场立即解释。

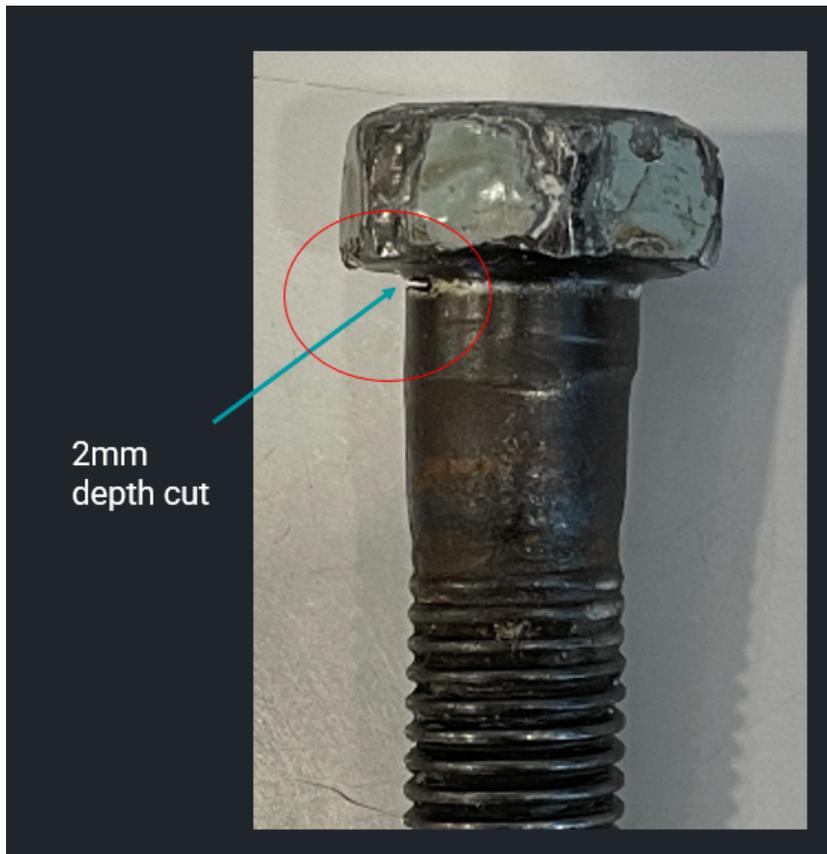
Bolt with a 2mm depth cut to simulate a defect.

为了测试建议的解决方案，我们在螺栓头正下方使用 2 毫米切口模拟了一个缺陷。相控阵测试用于从两个螺栓获取图像 - 一个没有切口，一个有 2mm 切口。在图像中，可以识别螺栓螺纹和螺栓底座。在带有 2mm 切口的螺栓中，从 2mm 切口可以看到额外的指示。进行了进一步的测试，得出的结论是，超声波阵列技术是现场测试和判刑螺栓的合适方法。

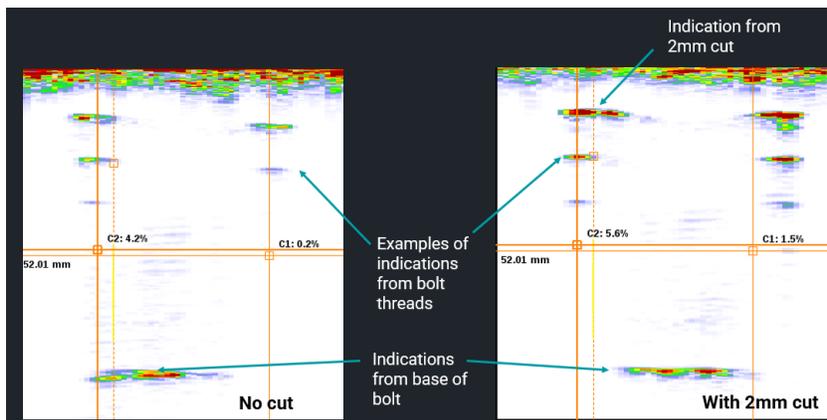
Phased array images from a bolt with no cut (left hand side) and a bolt with a 2mm cut (right hand side)

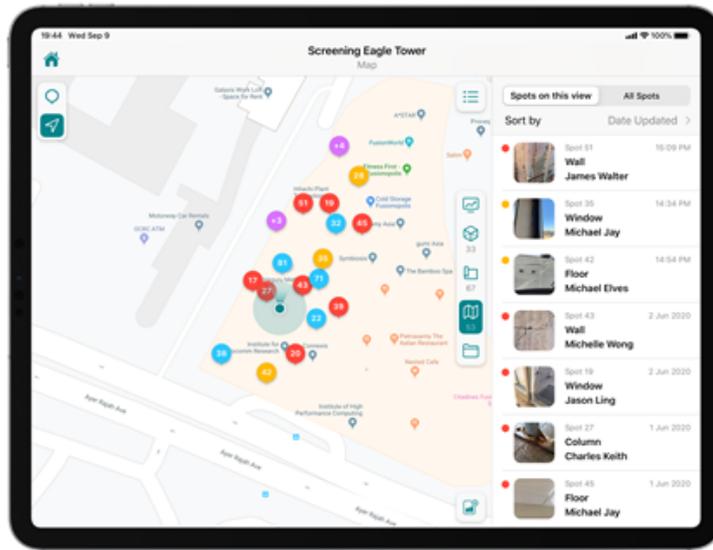
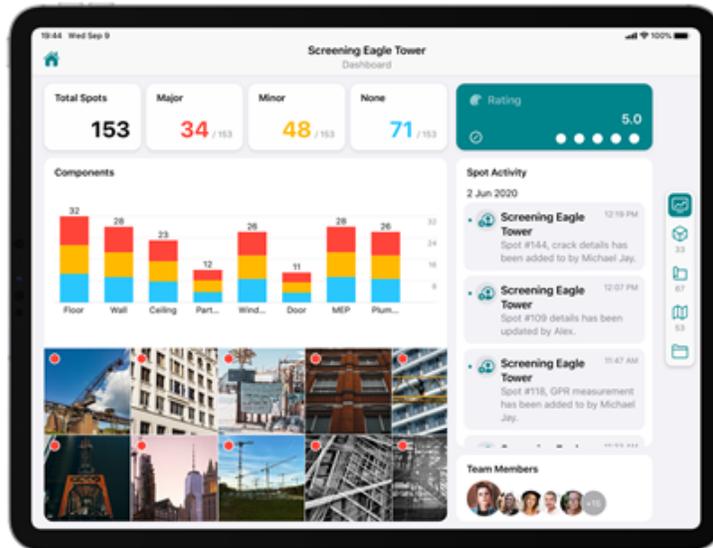
巡鹰智检 的软件平台 [INSPECT](#) 用于记录检查报告以及相应螺栓的位置。使用 iPad 会自动记录螺栓的位置，并且照片和序列号等其他数据也可以附加到检查报告中。此外，仪表板可用于快速概览资产的完整状况，例如检查了多少螺栓，有多少可能损坏等等。
