Aufdeckung versteckter Hohlräume und unerwarteter Befunde in den Spannkanälen von Betonbrücken

Screening Eagle liefert überraschende Ergebnisse bei der zerstörungsfreien Prüfung des Eisenbahnviadukts von Huntingdon in Großbritannien mit National Highways

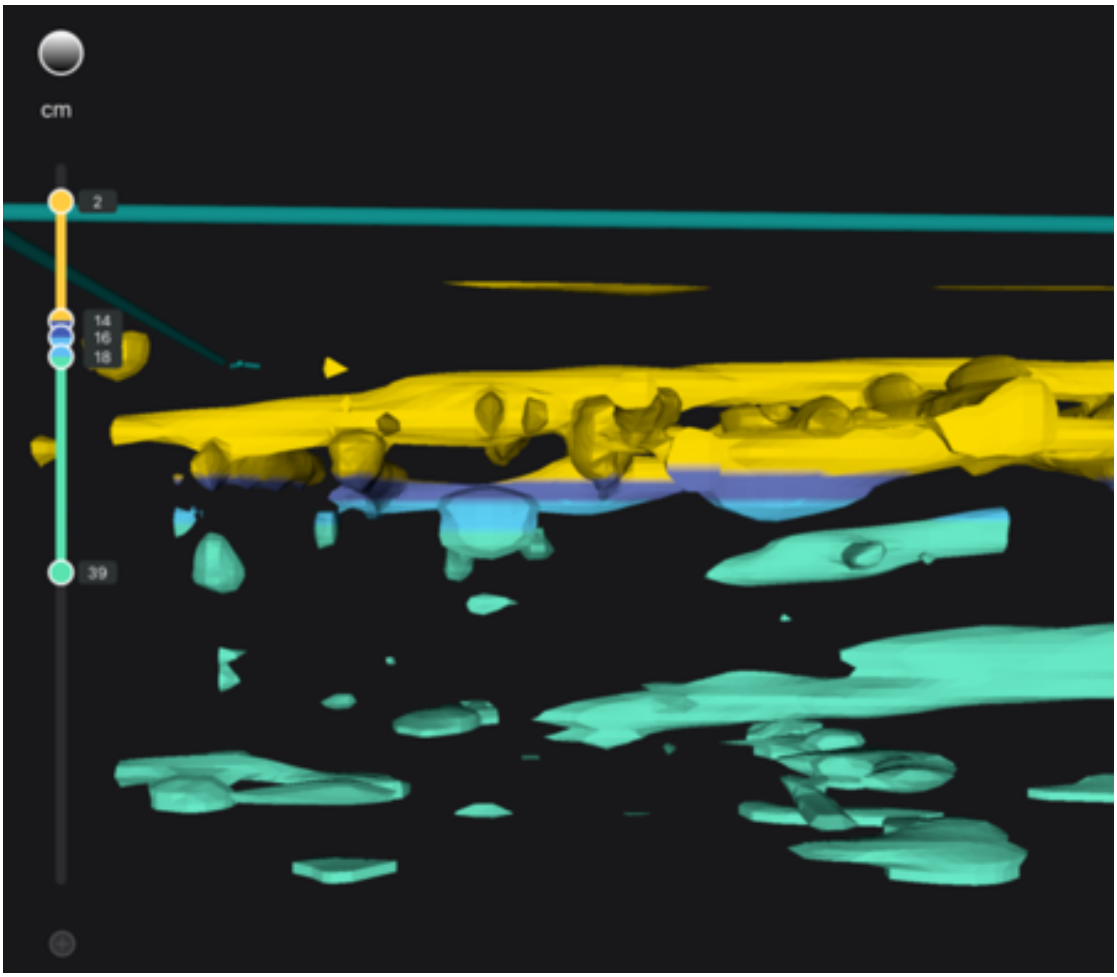
GPR Data displayed on the iPad revealing an incorrectly placed transverse reinforcing steel.

Wie aus den Ergebnissen hervorgeht, wurde mit dem Proceq GPR ein unerwarteter Querbewehrungsstab entdeckt. Ein falsch platzierter Querbewehrungsstab könnte aufgrund einer geringen Überdeckung zu Korrosionsproblemen oder potenziellen strukturellen Schwächen führen. Oben sehen wir auch die 2 Vorspannungskanäle unter der Bewehrungsmatte. Sie verlaufen von rechts nach links und werden immer tiefer.

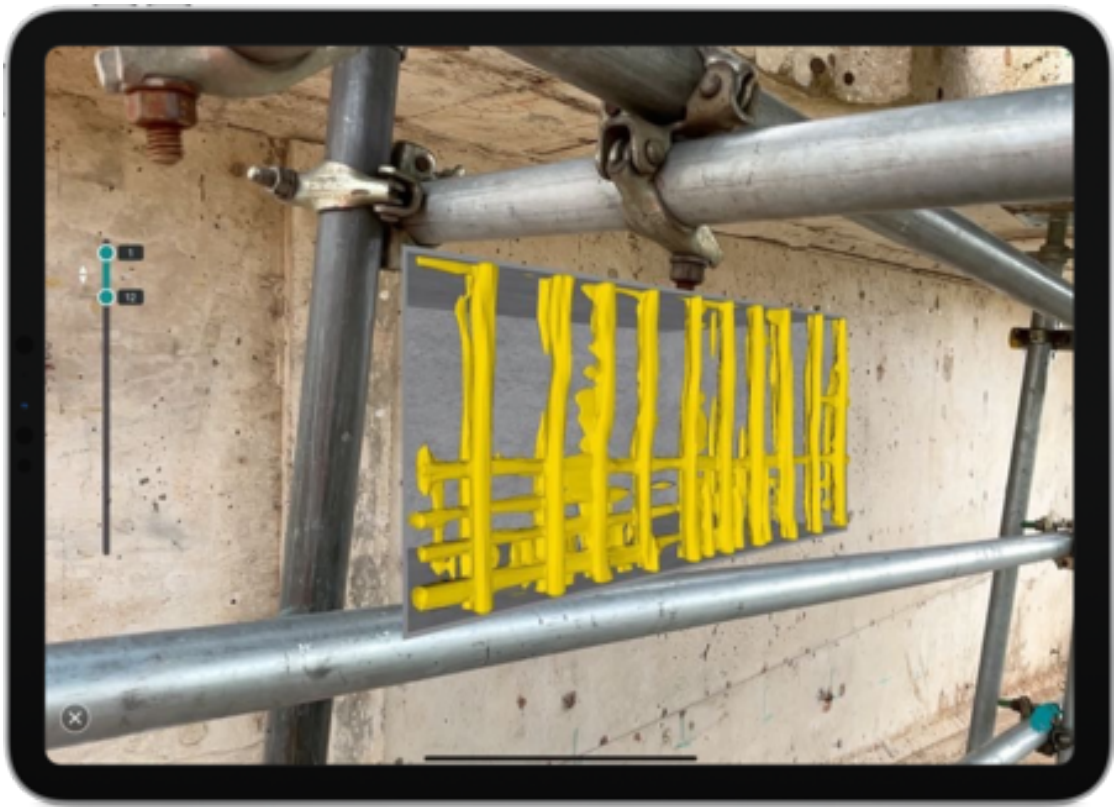
Eine weitere unerwartete Entdeckung der Brücke war, dass die Bewehrungsanordnung in einem Bereich falsch zu sein schien.

Augmented reality view of the GPR data results showing the rebar configuration with missing horizontal rebar at the top.

Seltsamerweise zeigen die GPR-Daten, dass es keine horizontale Stahlbewehrung über dem Kanalstandort gibt. Es ist unwahrscheinlich, dass dies ein Konstruktionsmerkmal ist, und es handelt sich höchstwahrscheinlich um einen Konstruktionsfehler.
