Präzisionsinspektion von Pferderennbahnen mit hochauflösendem Mehrkanal-GPR

Identifizierung verborgener Bodenanomalien zum Schutz der Sicherheit auf Pferderennbahnen

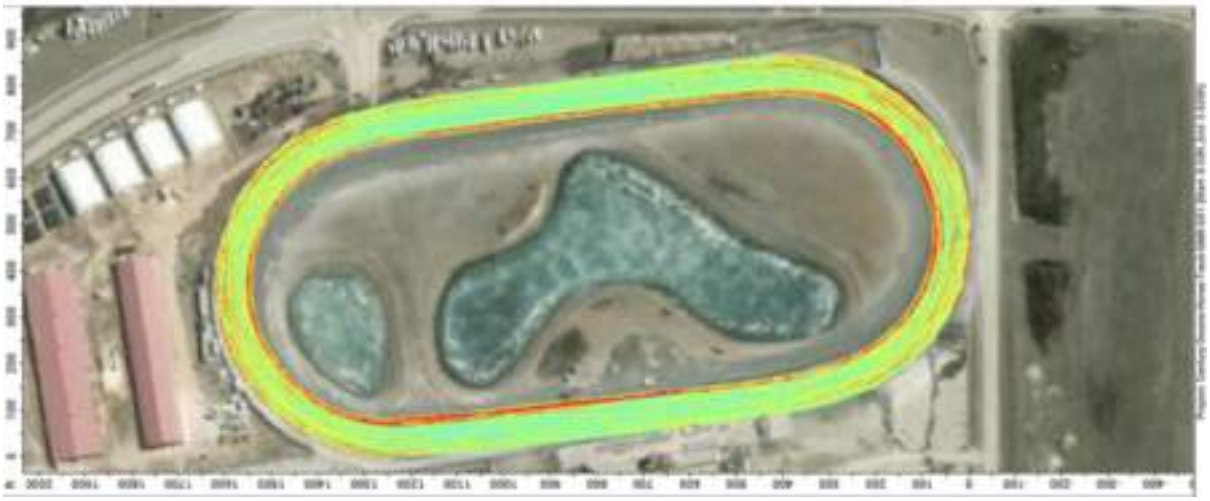
Figure 2. Illustrates the soil variability on the inside of the track

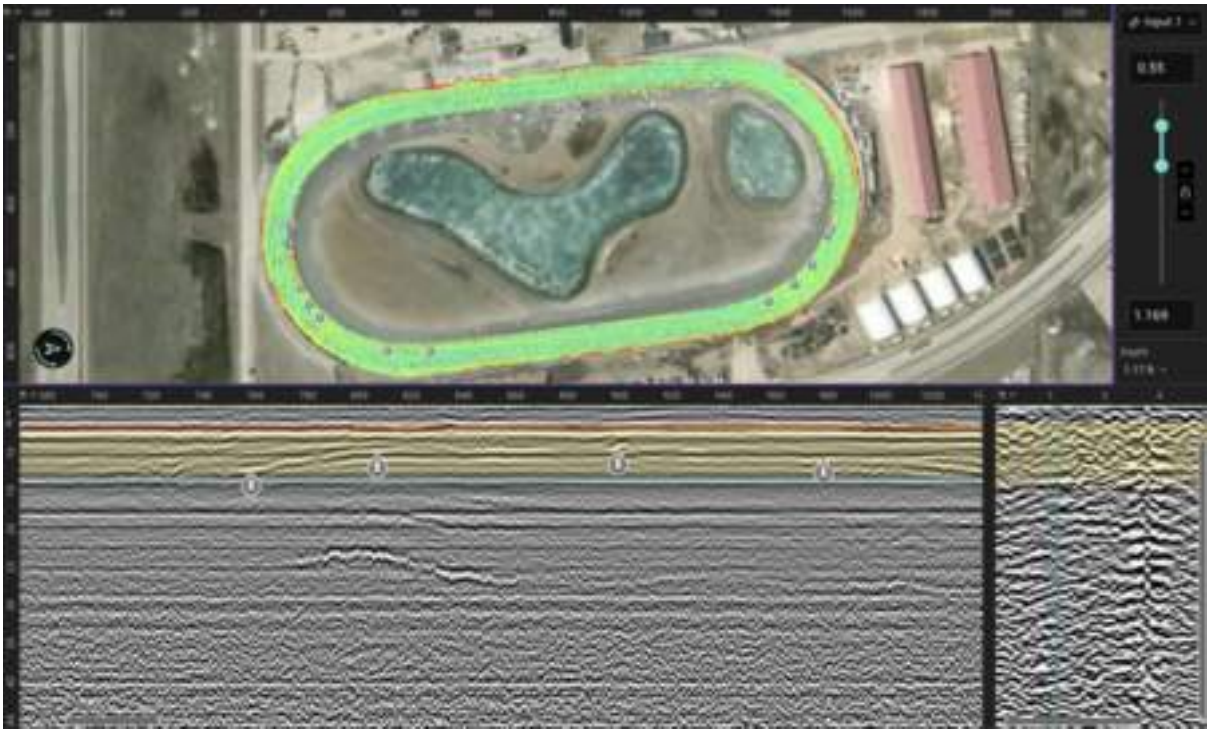
In diesem speziellen Gleis, das mit zwei Schichten von technischem Boden ausgelegt ist, identifizierte der GM8000 mehrere interessante Punkte. Diese können von vergrabenen Hufeisen bis hin zu kritischen strukturellen Problemen wie Brüchen in Bodenschichten oder potenziellen unterirdischen Hohlräumen reichen.

Figure 3. GPR data showing georeferenced tags of detected anomolies

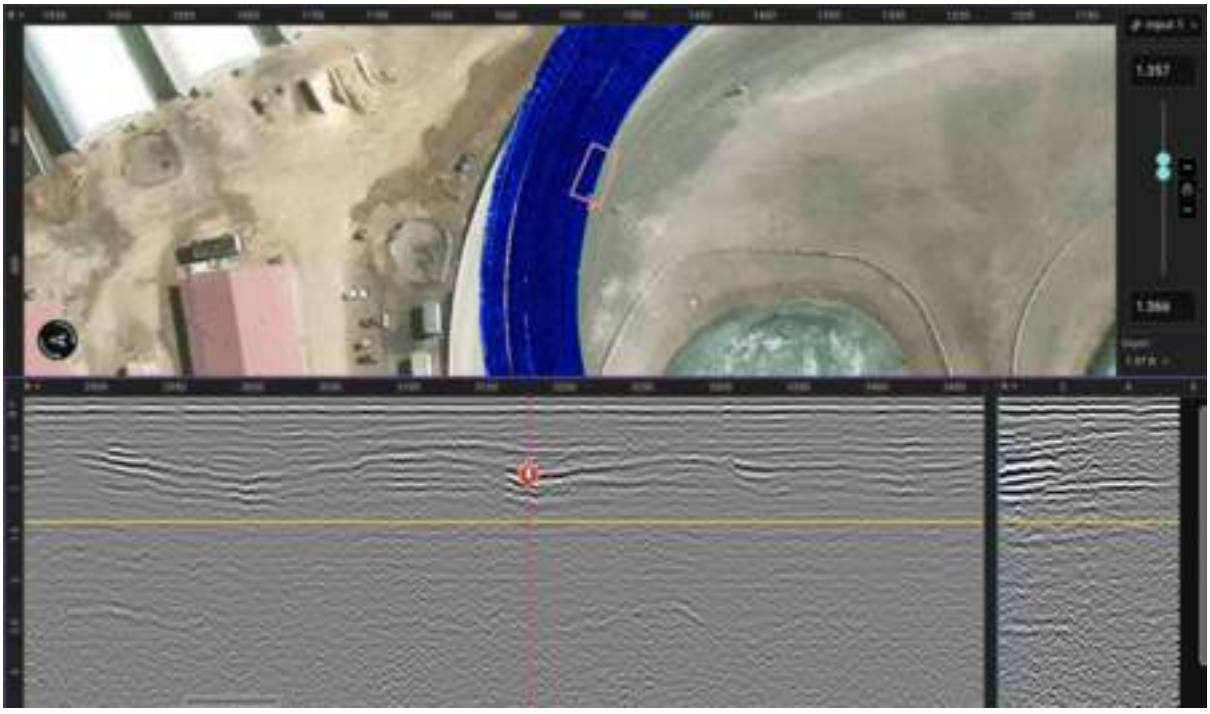
Die Scan-Ergebnisse verschafften dem Wartungsteam sofort Klarheit. Die Daten bestätigten eine höhere Bodenverdichtung auf der Innenseite der Strecke, wo die Pferde am häufigsten unterwegs sind, und eine höhere Gleichmäßigkeit in den weniger befahrenen Außenbereichen. Insbesondere die Nordostkurve der Rennstrecke zeigte eine ungleichmäßige Bodenstörung auf einer Länge von 400 Fuß (Abbildung 4). Es gab eine örtlich begrenzte Bodenstruktur, die sich über 20 Fuß erstreckte (roter Kasten in Abbildung 4) und eine Neigung von 9° aufwies (Abbildung 5).

Figure 4. GPR data showing non-uniform soil disturbance.

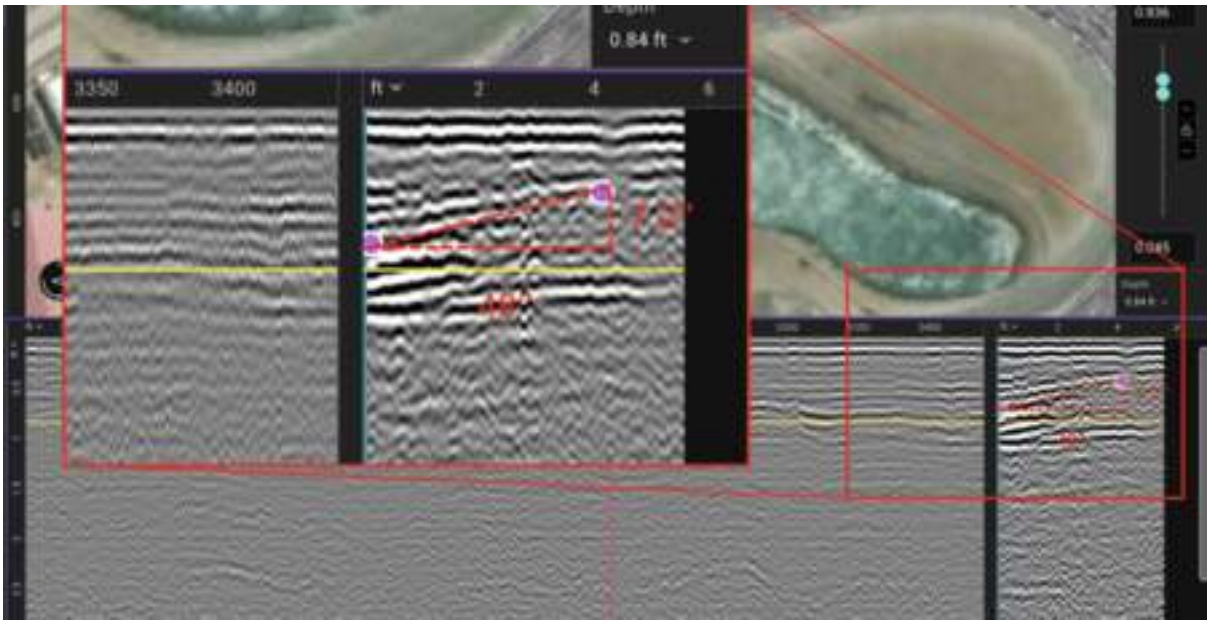
Figure 5. GPR data showing localized soil feature spanning 20ft with a 9° degree incline.
