Evaluación del estado de la catedral más alta y famosa de Croacia

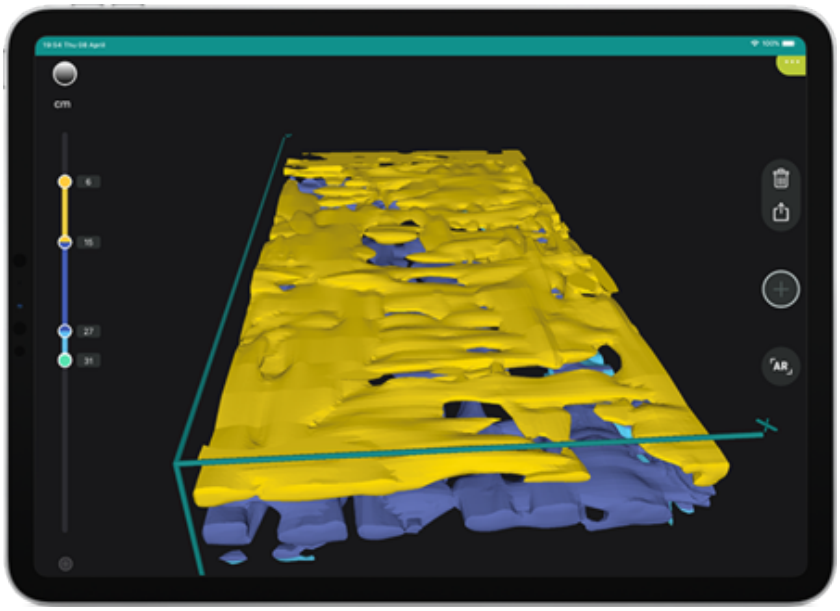
El Proceq GP8000, proporcionó información detallada sobre las capas de la estructura del subsuelo de forma no destructiva, eficaz y fiable. También proporcionó imágenes de la mejor calidad de las condiciones bajo la columna y las paredes y el suelo de esta famosa catedral.

Se detectaron varias aberturas ocultas y se proporcionó un mapa de las diferentes capas del subsuelo. Debido a su antigüedad, la catedral se construyó íntegramente en piedra. No se ha utilizado hormigón y no se localizaron armaduras.

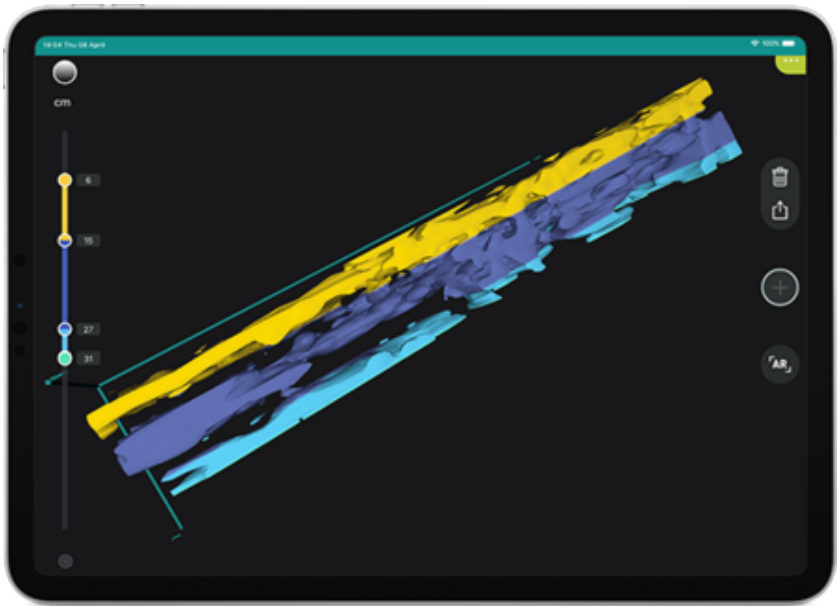
3D view of the top shift (yellow line) and mortal joint between second stone shift (dark blue line)

Depth layering of the second floor stones line and rock base (light blue)
