Rivelazione di vuoti nascosti e scoperte inaspettate sui condotti di post-tensione dei ponti in cemento armato

Screening Eagle scopre risultati sorprendenti con i test non distruttivi sul viadotto ferroviario di Huntingdon, nel Regno Unito, con la National Highways.

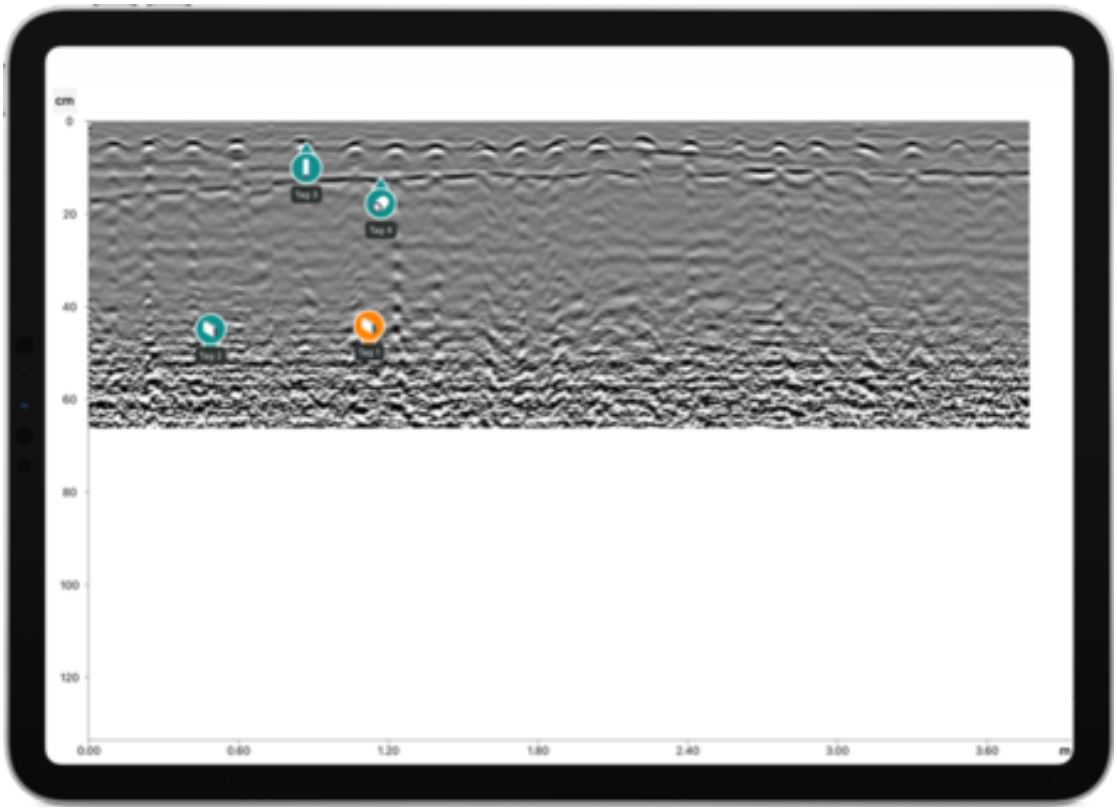
Radargram view showing double reinforcing bars above the PT duct (apart from the last 2 bars on the right.)

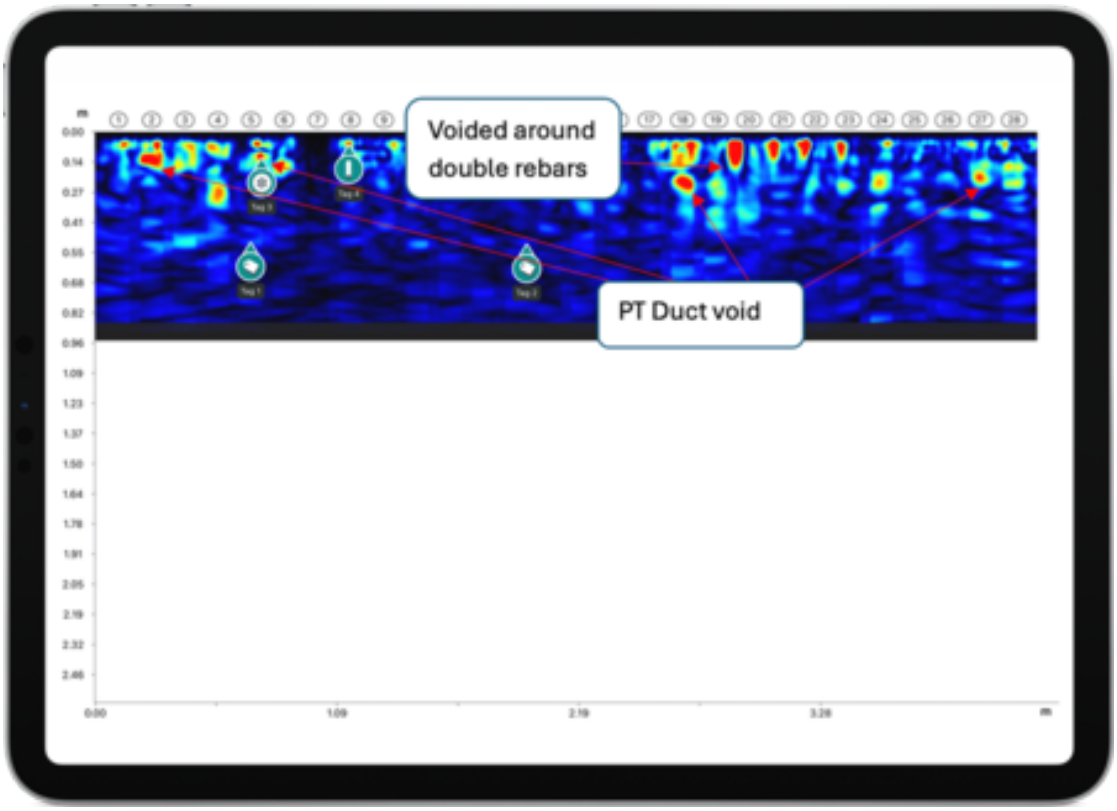
Results from the PD8050 showing localised voiding, taken over the same location as the GPR scans. Additionally the double rebars appear to have voiding around them.

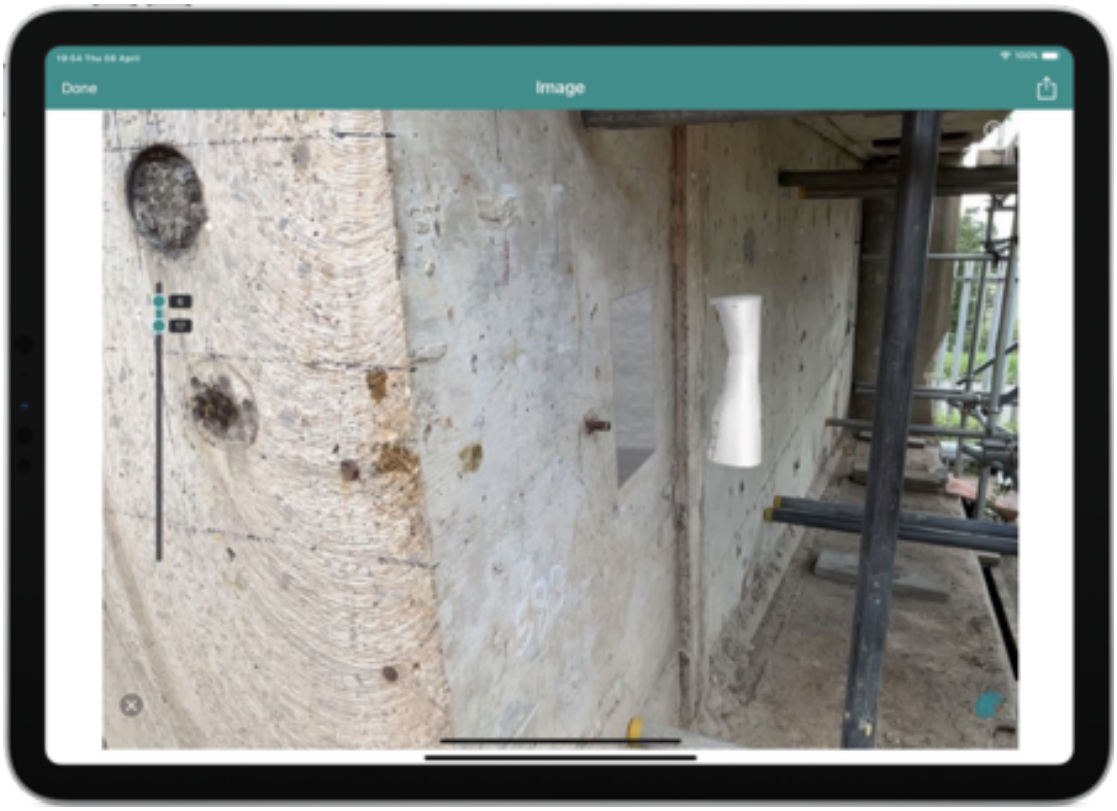
Augmented reality representation of the void taken with the Pundit PD8050 ultrasonic pulse echo technology.

La vista AR sopra mostra la possibile forma del vuoto, che sembra essere un condotto di qualche tipo, o forse un canale di stuccatura o un drenaggio. Non è metallico e non sembra riflettere le onde EM del GPR.

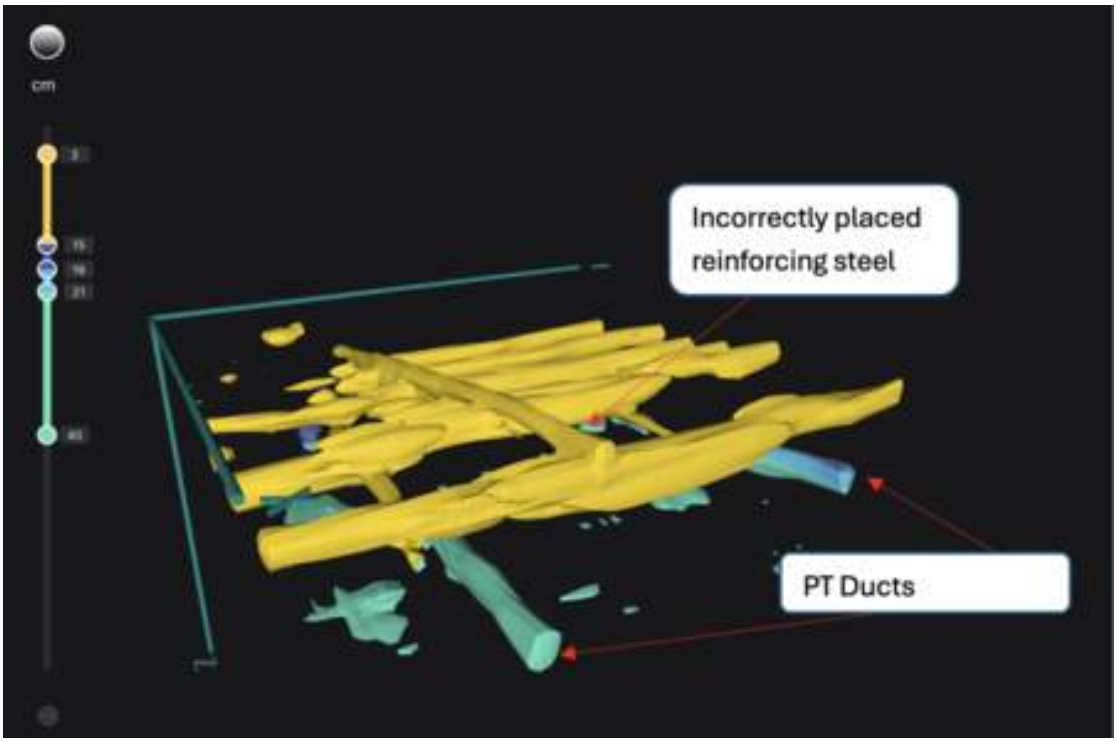
3D scan showing incorrectly placed reinforcing steel

Come si evince dai risultati, con il GPR Proceq è stata rilevata un'armatura trasversale inaspettata. Un'armatura trasversale posizionata in modo errato potrebbe causare problemi di corrosione a causa della scarsa copertura o una potenziale debolezza strutturale. In alto si possono vedere anche i 2 condotti di post-tensione sotto la rete di armatura in acciaio. Vanno da destra a sinistra, diventando più profondi.

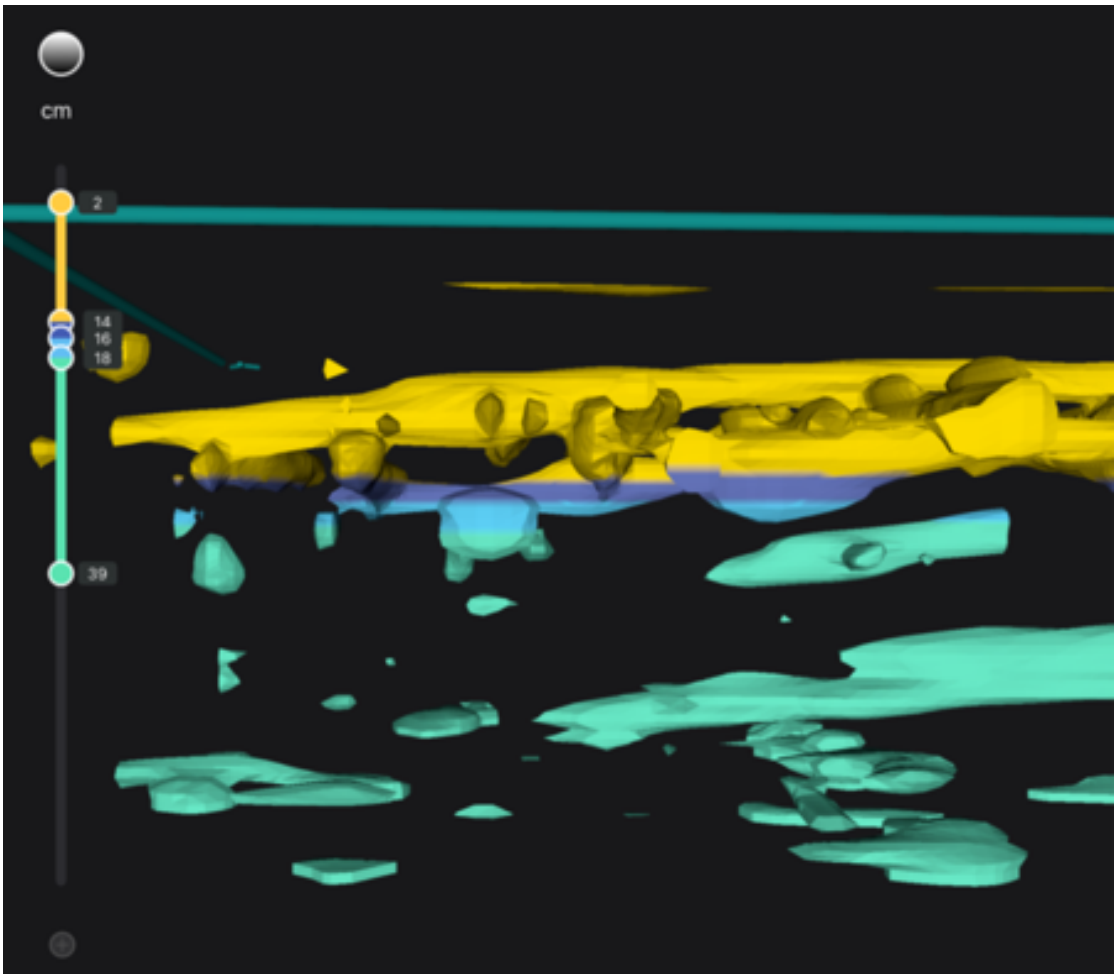
GPR Data displayed on the iPad revealing an incorrectly placed transverse reinforcing steel.

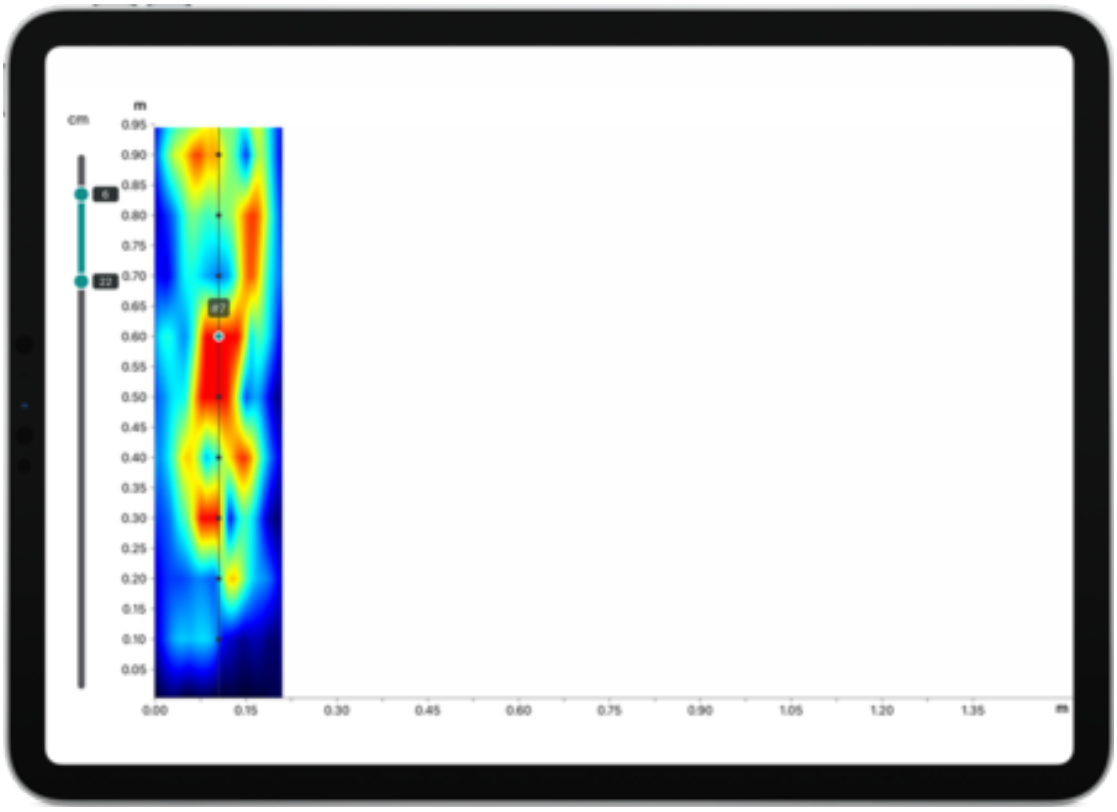
Nella posizione sottostante, i dati del PD8050 mostrano chiaramente un vuoto all'interno del condotto PT. Questa è l'area rossa mostrata nei dati di scansione.

The red areas indicate where air is present within the duct using UPE technology.

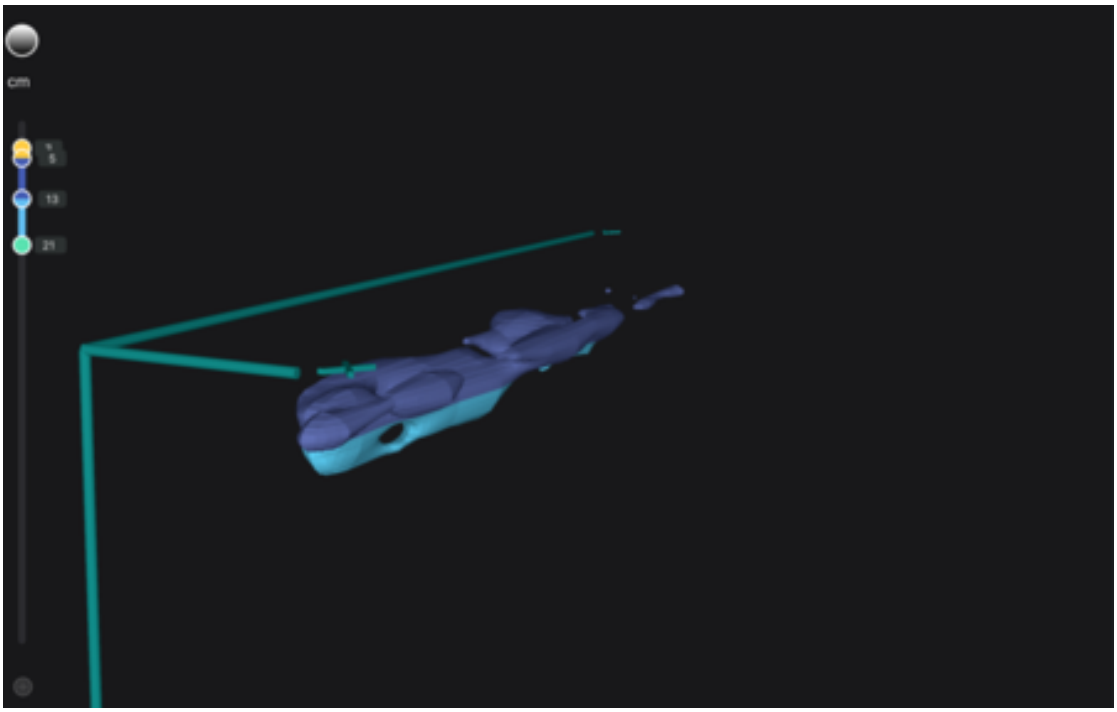
A 3D scan of the test area shown above appears to show voiding of a PT duct.

Il PD8050 aiuta a identificare i punti del condotto PT che possono essere aperti con indagini mirate per confermare i risultati NDT. Il grande vantaggio dell'uso dei metodi NDT è la riduzione del numero di aperture non necessarie effettuate su condotti PT che potrebbero essere ben stuccati. Questi risultati significativi evidenziano l'importanza di un approccio multi-tecnologico all'NDT, insieme a ispettori qualificati.
