Ensaio não destrutivo de uma parede de betão projetado

Visão Geral

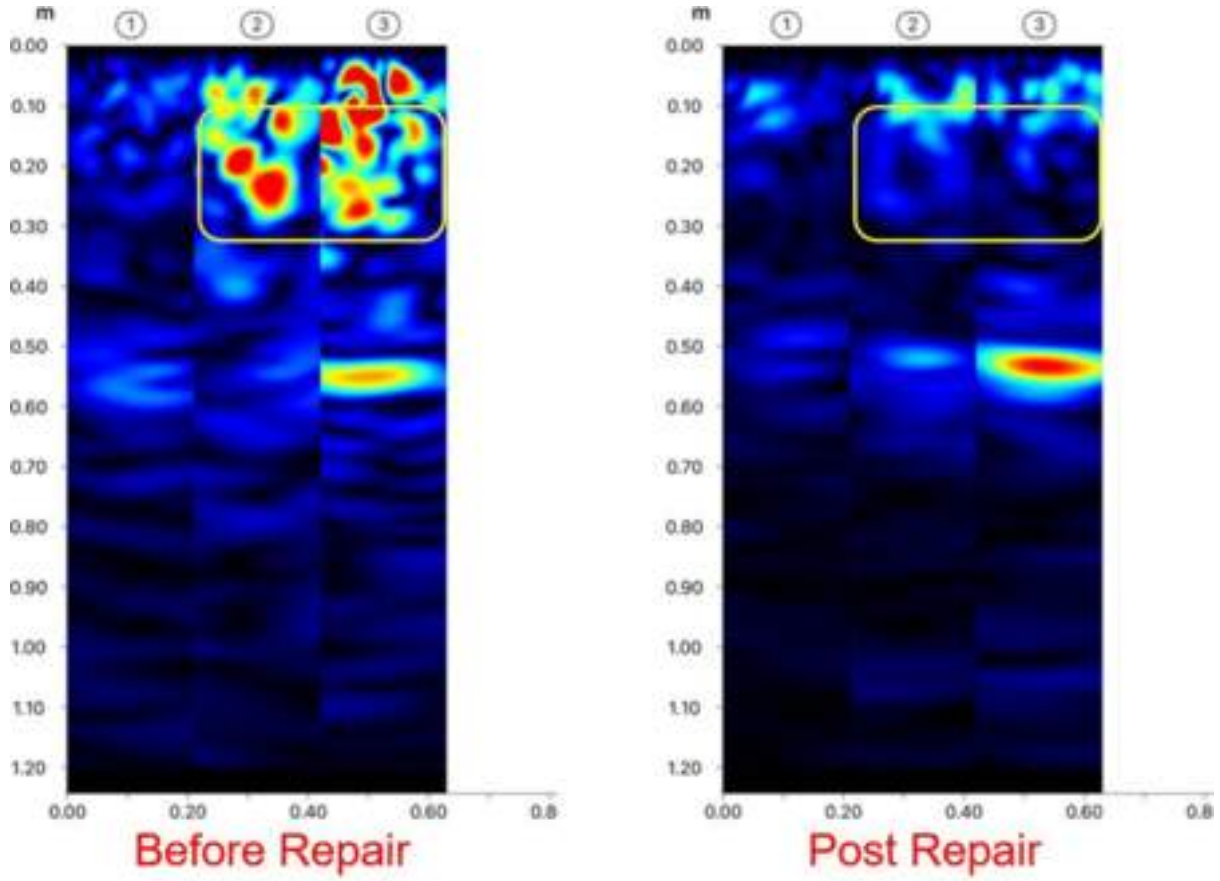
Prova visual da reparação: As varreduras B UPE pós-reparação mostraram uma redução significativa na intensidade de reflexão das anomalias previamente identificadas. Isso forneceu evidências visuais e matemáticas de que a argamassa havia efetivamente preenchido os vazios e rachaduras.

Melhoria Quantificável: FPrimeC foi capaz de fornecer ao cliente uma porcentagem precisa da área afetada por anomalias e quantificar o grau de melhoria após o programa de injeção.
