¿Cómo utilizar el georradar y los ultrasonidos para comprobar los puntos de infiltración de los nuevos túneles?

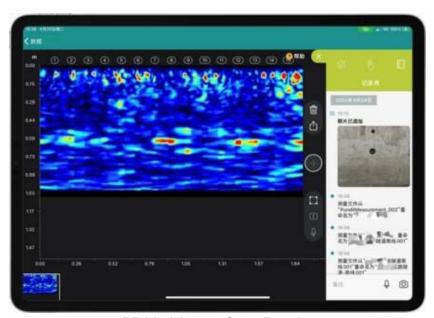
PD8050 Linear Scan Results

Analizando la vista lineal GP8100 (izquierda) y la vista lineal PD8050 (derecha), podemos ver la señal de refuerzo poco profunda y la señal continua de la placa base de apoyo inicial a la profundidad de 60 cm, y no hay ninguna zona obvia rica en agua entre el refuerzo y la placa base. En resumen, se puede juzgar preliminarmente la calidad constructiva de la zona A, y no hay filtraciones de agua evidentes.
