Rilevamento efficiente della corrosione nelle pavimentazioni in calcestruzzo di un parcheggio

Nebest indaga sulla corrosione di un grande parcheggio utilizzando la tecnologia avanzata del potenziale di mezza cella.

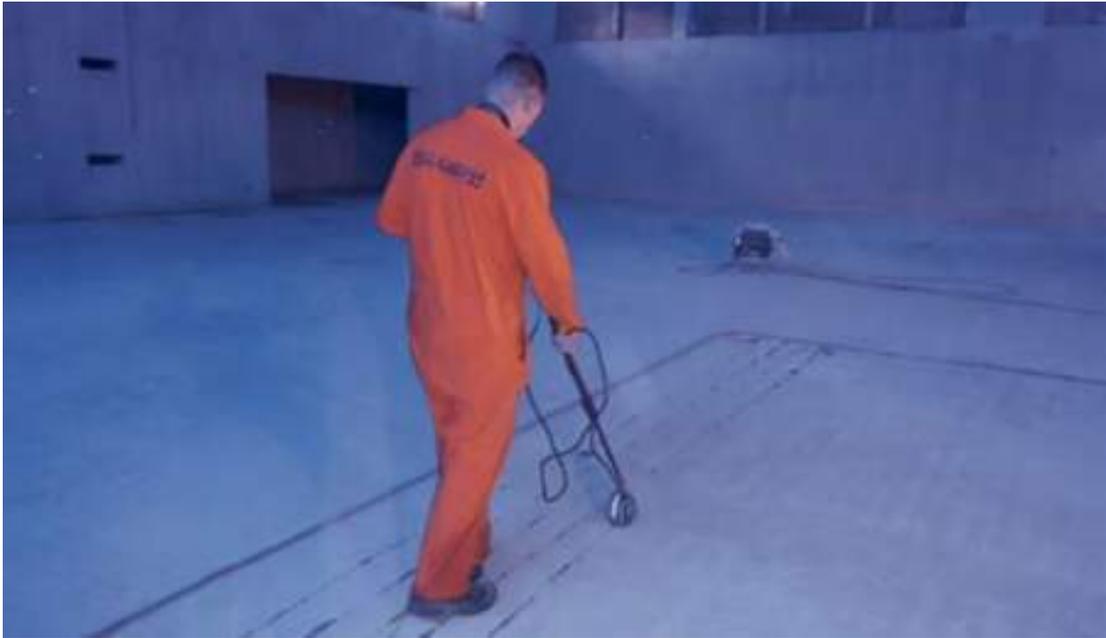
Performing half-cell potential measurements on the concrete floor with the Profometer PM8500 corrosion sensor

A causa della presenza di alcuni danni nei pavimenti e della consapevolezza che i pavimenti erano stati esposti ai sali di disgelo trasportati dalle automobili per circa 40 anni, si sospettava che il problema della corrosione nei pavimenti fosse molto più grave di quanto sembrasse. Le misure potenziali in una situazione del genere possono fornire risposte relativamente rapide sulla presenza di corrosione delle armature nell'intera area del pavimento (oltre 1400 m², distribuiti su tre livelli di parcheggio suddivisi).
