Come utilizzare il GPR e gli ultrasuoni per controllare i punti di infiltrazione di nuove gallerie?

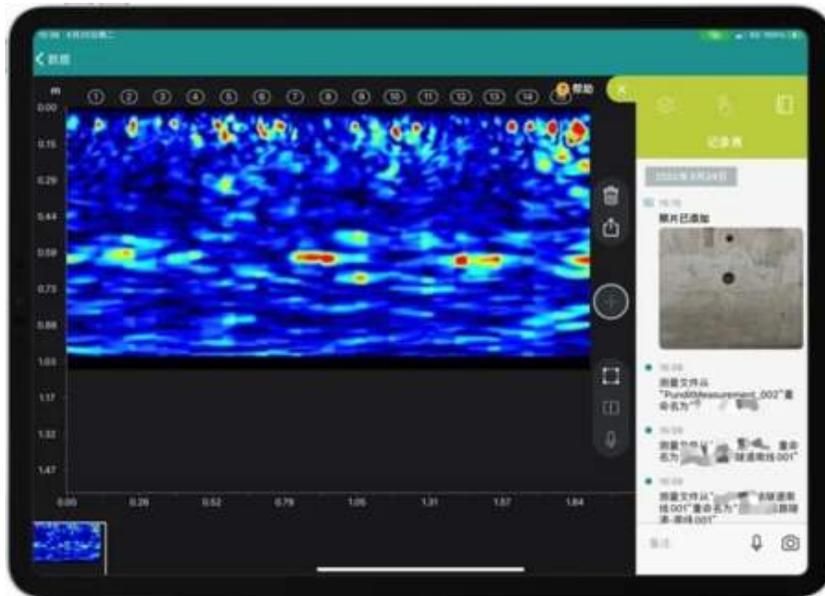
PD8050 Linear Scan Results

Successivamente, abbiamo utilizzato l'ecografia a matrice PD8050, eseguendo la scansione in direzione della freccia gialla.

Analizzando la vista lineare GP8100 (a sinistra) e la vista lineare PD8050 (a destra), si può notare il segnale di armatura poco profondo e il segnale continuo della piastra di base di supporto iniziale alla profondità di 60 cm, e non c'è un'evidente area ricca di acqua tra l'armatura e la piastra di base. In sintesi, la qualità costruttiva dell'area A può essere giudicata in via preliminare e non vi sono evidenti infiltrazioni d'acqua.
