# 大型公路桥梁的无损地下结构测绘与状况评估

## 利用多通道地层穿透雷达（GPR）进行桥面及防水层综合评估

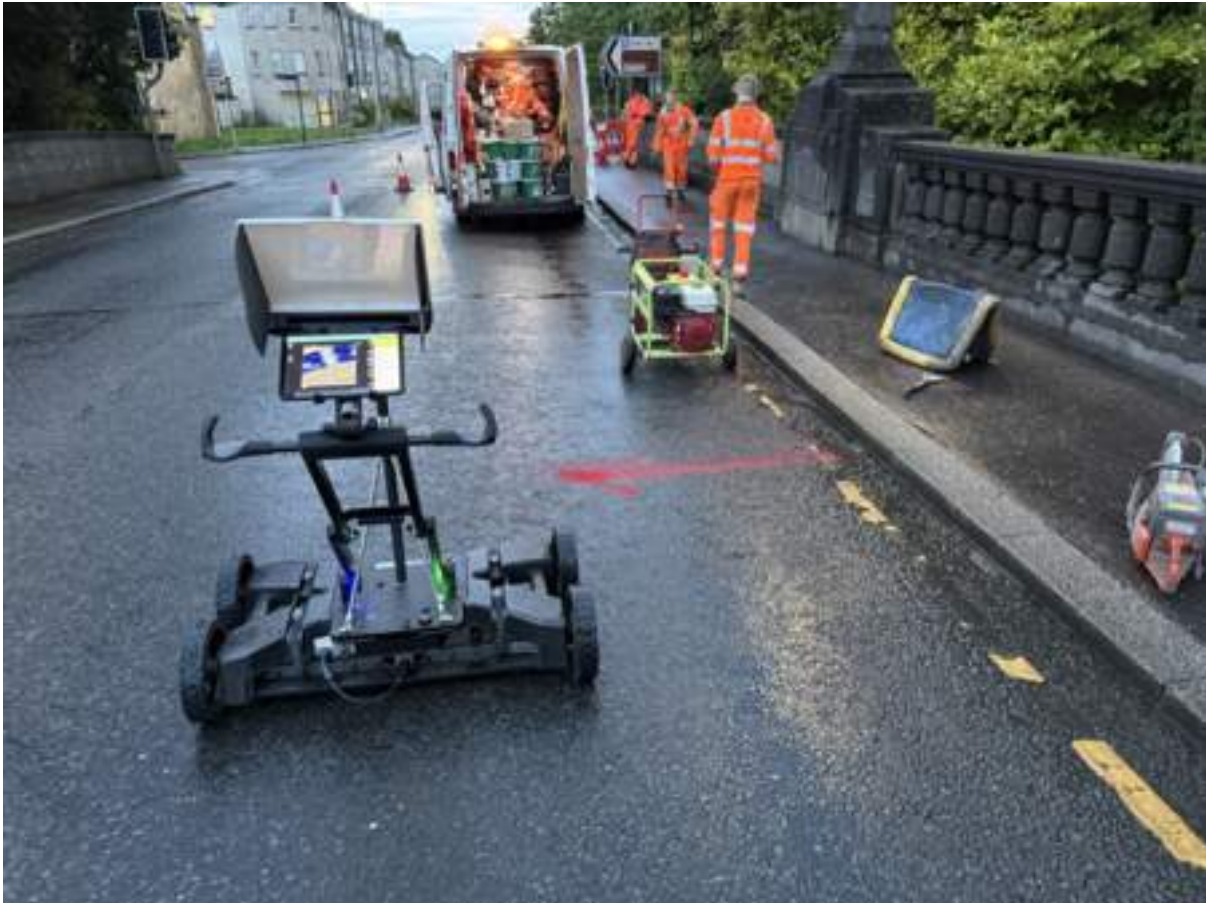
- 试掘坑1位于高振幅区域，用于验证疑似防水层失效的情况。
- 试掘坑3位于低振幅（橙色）区域，用于确认防水层完好无损且混凝土干燥。

- **西南桥台接缝处：**发现了一处主要积水区域。由于桥梁的坡度，地表径流在伸缩缝处被突然阻断，导致长期水饱和。试挖坑1证实，这种水饱和状态已导致防水膜粘结不良。
- **公用设施沟槽饱和：**高振幅介电响应凸显出横跨车行道、位于跨中位置的一处饱和区域，该区域与横向公用设施/通信电缆沟槽位置重合。
- **完好区域：**西行车道及东部路段显示出低振幅反射。试掘坑3的检测结果表明，这些区域的防水层完整无损，底层混凝土保持干燥。

1. 定向防水修复：在桥梁西南端实施局部防水层更换，重点处理高饱和区域直至最东侧边界。
2. 排水系统整治：解决西南桥台接缝处排水路径受阻的问题，以防止未来积水及粘结过早失效。
3. 局部混凝土/钢筋检测：进行局部无损跟进检测或局部凿开检测，以评估疑似钢筋劣化情况。
