## 复杂操作环境中的高效混凝土评估

[塞维利亚大学](#)的研究人员合作、西班牙和[里斯本大学](#)、葡萄牙使用了 巡鹰智检 的 [Proceq GP8800](#) 研究复杂操作环境中的混凝土结构。

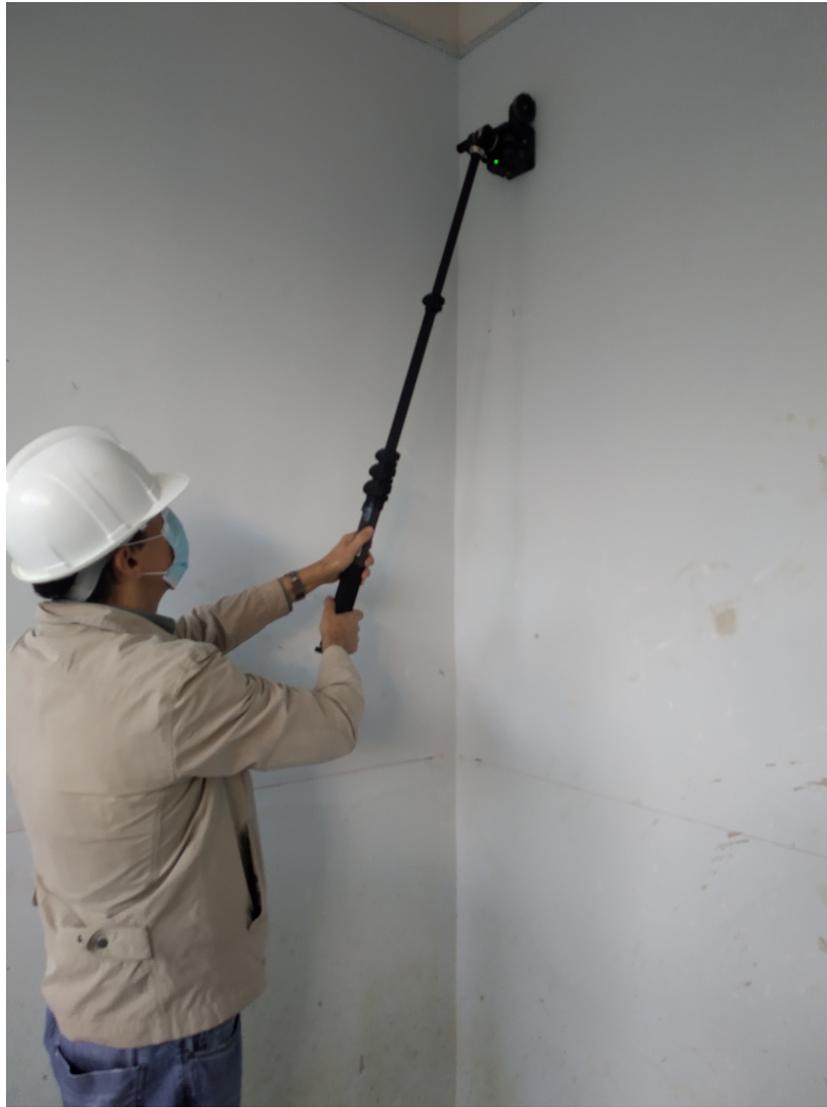
另一项研究 [2] 的主题是一个建于 1980 年代并位于西班牙一家医院的放射治疗掩体。它容纳了用于癌症治疗的设备，混凝土起到绝缘作用，防止可能超出设备本身屏蔽范围的放射性排放。用于此目的的混凝土必须又厚又密。文档中提供的结构信息不足。然而，最近对地堡进行了改造以容纳新设备，使调查人员能够彻底测试一堵墙，他们发现这是一堵由传统混凝土和重晶石混凝土层组成的双层墙。后者通常用于放射治疗掩体，它包括重晶石而不是传统骨料，因为它提供了额外的密度。

该研究的目的是调查掩体其余部分的构造和结构特征，表征建造它的混凝土以确定其当前状态。研究人员使用 Proceq GP8800 确定钢筋布局并检查是否存在任何“双壁”。他们发现钢筋状况良好，一些墙壁确实看起来有两层——传统混凝土和重晶石混凝土。他们推断这是因为检测到两层钢筋相距约 40 厘米；然而，这只能通过破坏性测试来确认，而破坏性测试是不允许在这些墙上进行的。他们得出结论，探地雷达可以在不对墙壁进行破坏性测试的情况下确认辐射防护的加强。
