Identificar y caracterizar Defectos en componentes forjados como rotores de turbinas de gas

Esta nota de aplicación describe cómo inspeccionar rotores de turbinas de gas con ultrasonidos.

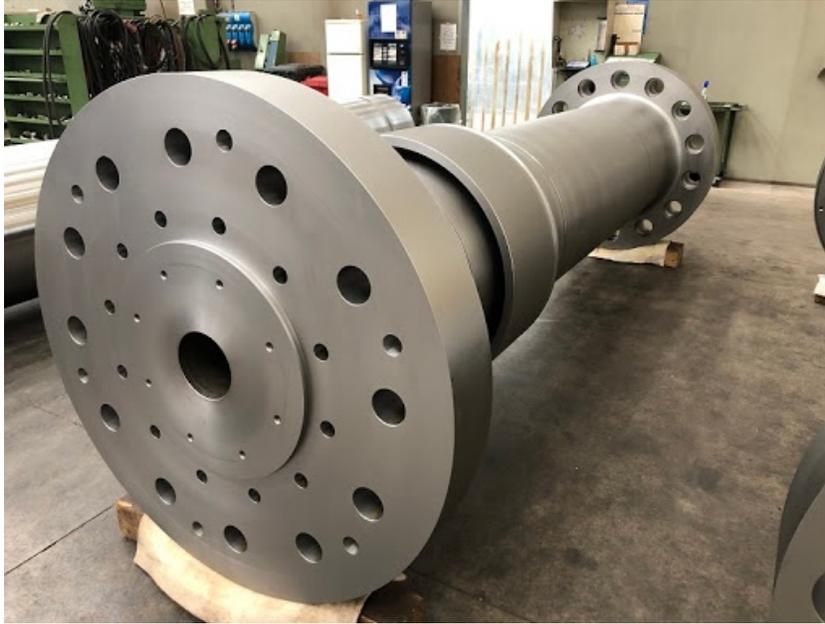
El disco forjado se someterá a pruebas ultrasónicas al 100% de acuerdo con la norma EN 10228-3.

caption

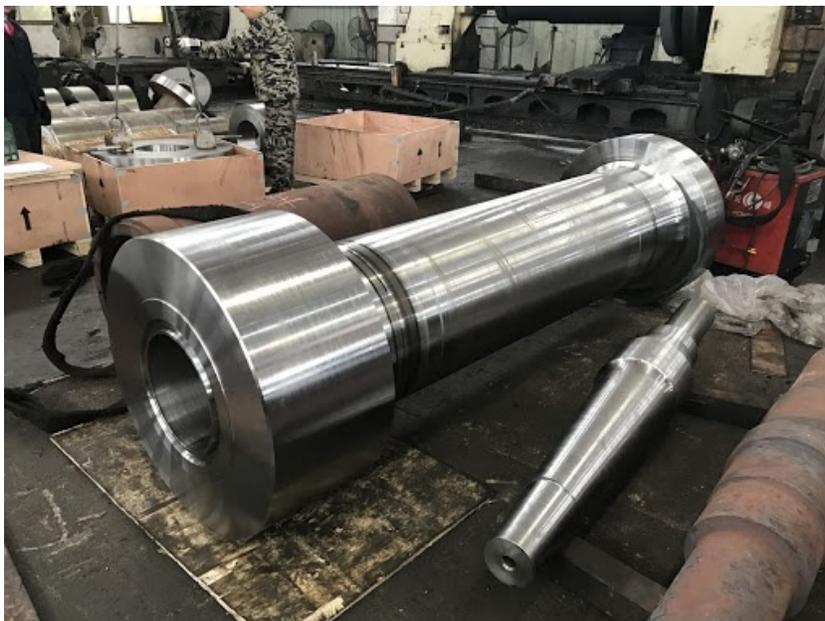
De acuerdo con la tabla que figura en la norma, el técnico deberá ser capaz de identificar discontinuidades aisladas y discontinuidades agrupadas.

La microestructura del material y el grosor pueden influir en la inspección por ultrasonidos, por lo que es importante disponer de una buena relación señal/ruido para identificar discontinuidades agrupadas y discontinuidades aisladas.

caption
