Contrôle par ultrasons de la soudure d'une tour éolienne

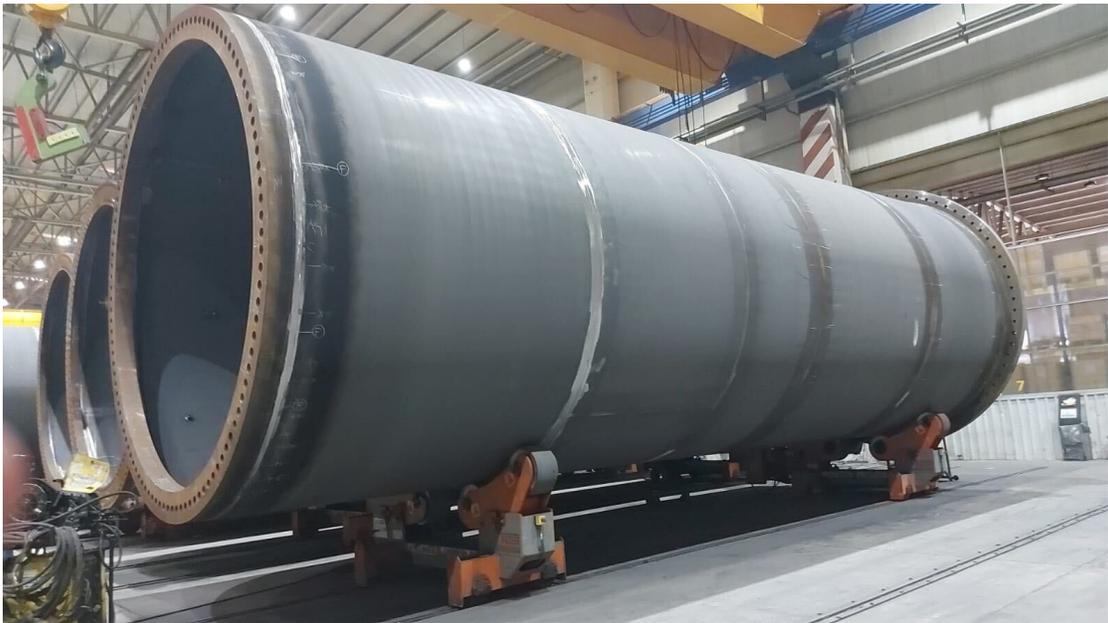
Dans ce cas précis, le défi est lié à la possibilité de partager toutes les informations en temps réel avec l'expert de troisième niveau qui travaille à distance. Le [Proceq_UT8000](#) permet au 2e niveau, du fournisseur, de démontrer étape par étape tout le contrôle - de la calibration à l'inspection elle-même.

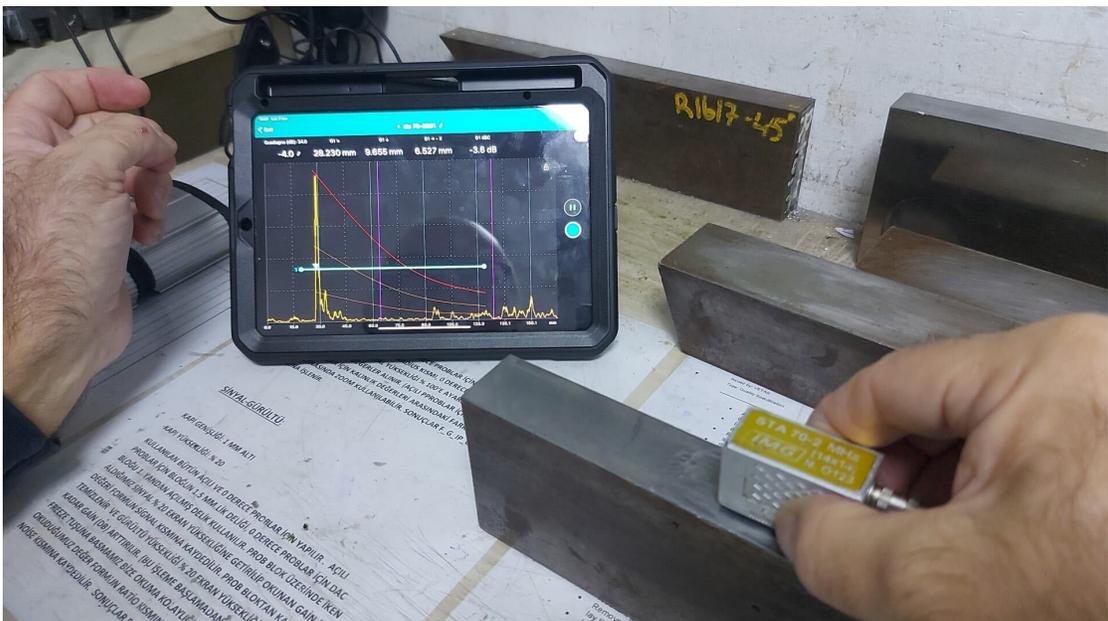
Grâce à l'utilisation du logiciel Zoom, l'étalonnage du bloc a été effectué tout en partageant l'écran et la caméra de la tablette. Le troisième niveau a eu accès aux images en temps réel du processus d'étalonnage. L'étalonnage a été réalisé conformément à la technique 1 (point 5 de la norme EN 11666).

- Les niveaux d'acceptabilité ont été établis, et les courbes DAC ont été produites.
- Moins de 20 minutes ont été nécessaires pour terminer le processus.
- L'une des sondes utilisées est la sonde 2 MHz, 70 degrés.
