Prevenire il crollo di balconi in calcestruzzo con i test non distruttivi

Scoprite i fattori cruciali che influenzano l'integrità strutturale dei balconi e come valutarli in modo efficace

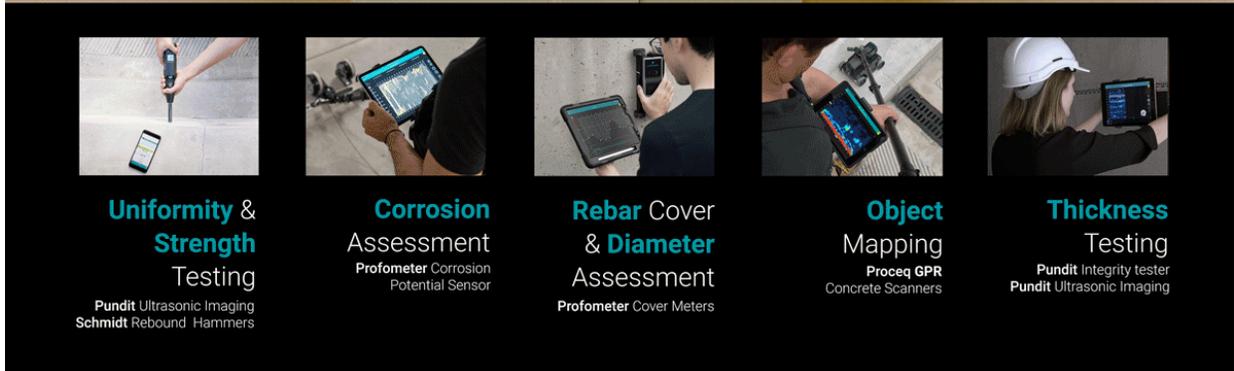
Uniformity & Strength Testing
Pundit Ultrasonic Imaging
Schmidt Rebound Hammers

Corrosion Assessment
Profometer Corrosion Potential Sensor

Rebar Cover & Diameter Assessment
Profometer Cover Meters

Object Mapping
Proceq GPR Concrete Scanners

Thickness Testing
Pundit Integrity tester
Pundit Ultrasonic Imaging
