Identificare e caratterizzare Difetti nei componenti forgiati come i rotori delle turbine a gas

Questa nota applicativa descrive come ispezionare i rotori delle turbine a gas con gli ultrasuoni.

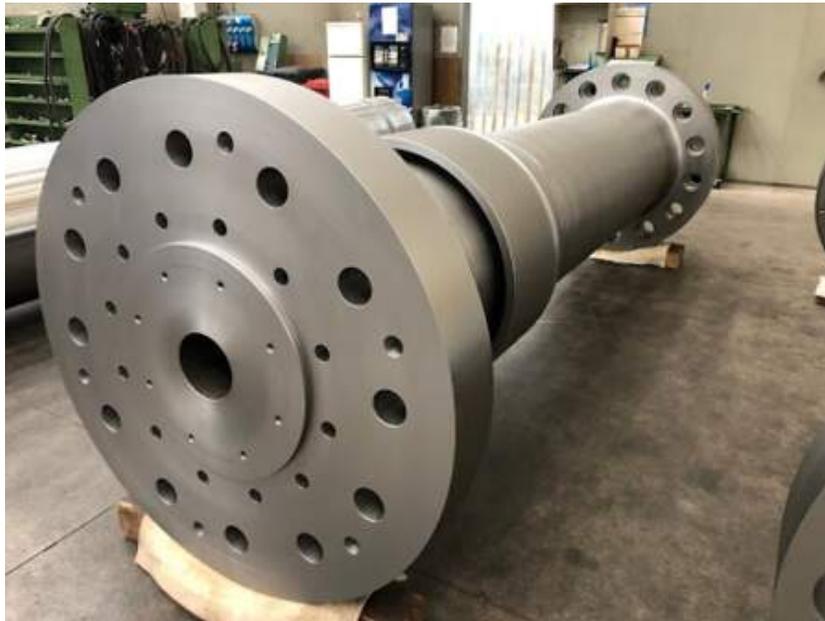
Il disco forgiato deve essere testato a ultrasuoni al 100% secondo la norma EN 10228-3.

- La rugosità delle superfici non deve superare i 12,5 µm Ra
- La superficie deve essere pulita e priva di sporco, grasso, vernice, ecc.

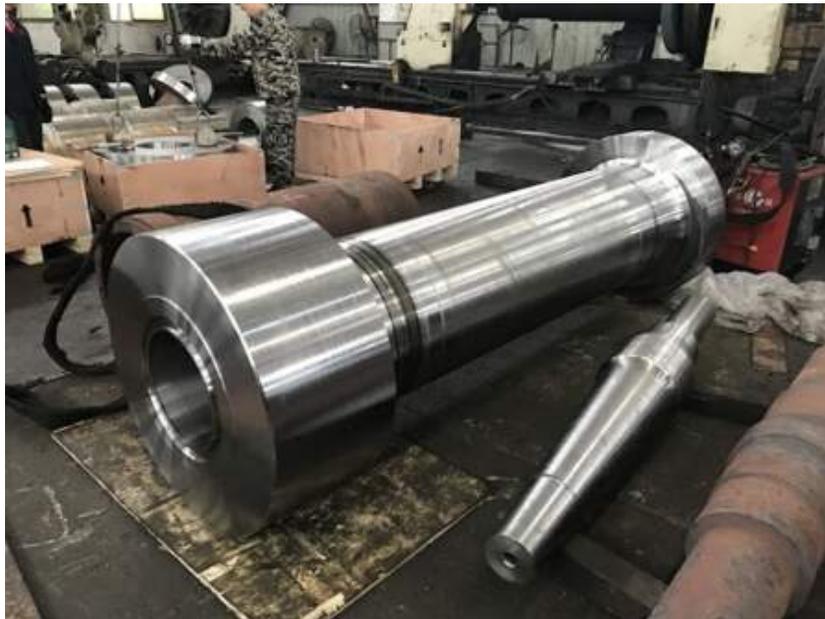
Per l'impostazione della sensibilità si utilizza il DGS o il DAC. La calibrazione deve essere effettuata su un blocco di prova dello stesso materiale e dello stesso trattamento termico dell'oggetto controllato, come indicato nel paragrafo 7.4 della norma EN 10228-3.

In base alla tabella riportata nella norma, il tecnico deve essere in grado di identificare discontinuità isolate e discontinuità raggruppate.

La microstruttura del materiale e lo spessore possono avere un impatto sull'ispezione a ultrasuoni; un buon rapporto segnale/rumore è importante per identificare discontinuità raggruppate e discontinuità isolate.
