# Inspeção por meio de parafusos: Avaliação de Defeitos Internos e Gestão de Dados

Esta nota de aplicação descreve como avaliar parafusos em activos lineares, tais como vias férreas.

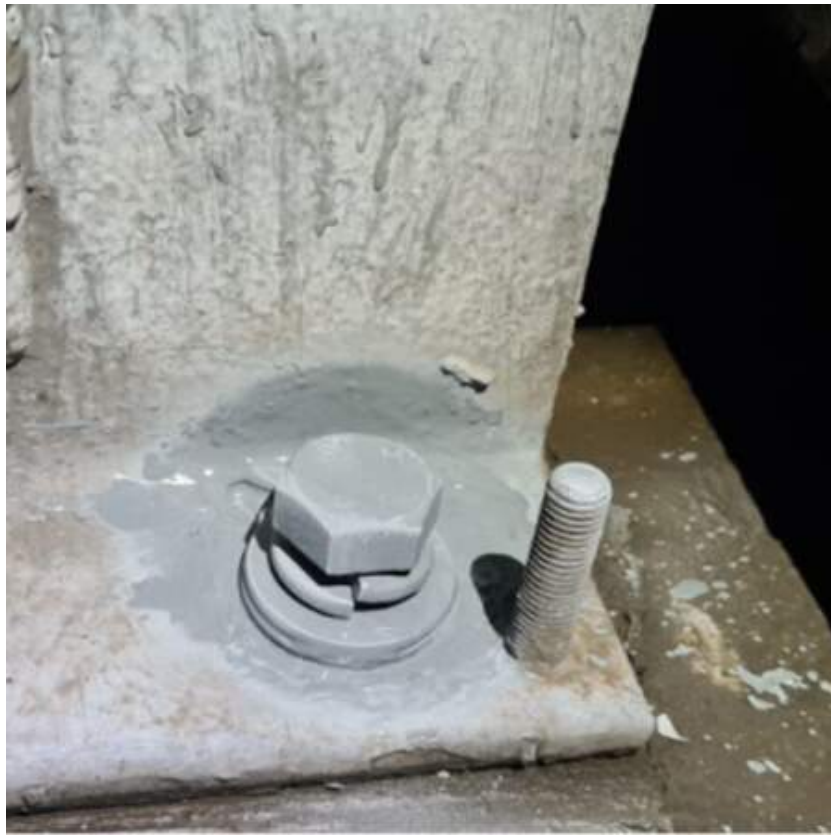
Bolt in-situ.
