# 复杂操作环境中的高效混凝土评估

## 研究 2 - 放射治疗掩体

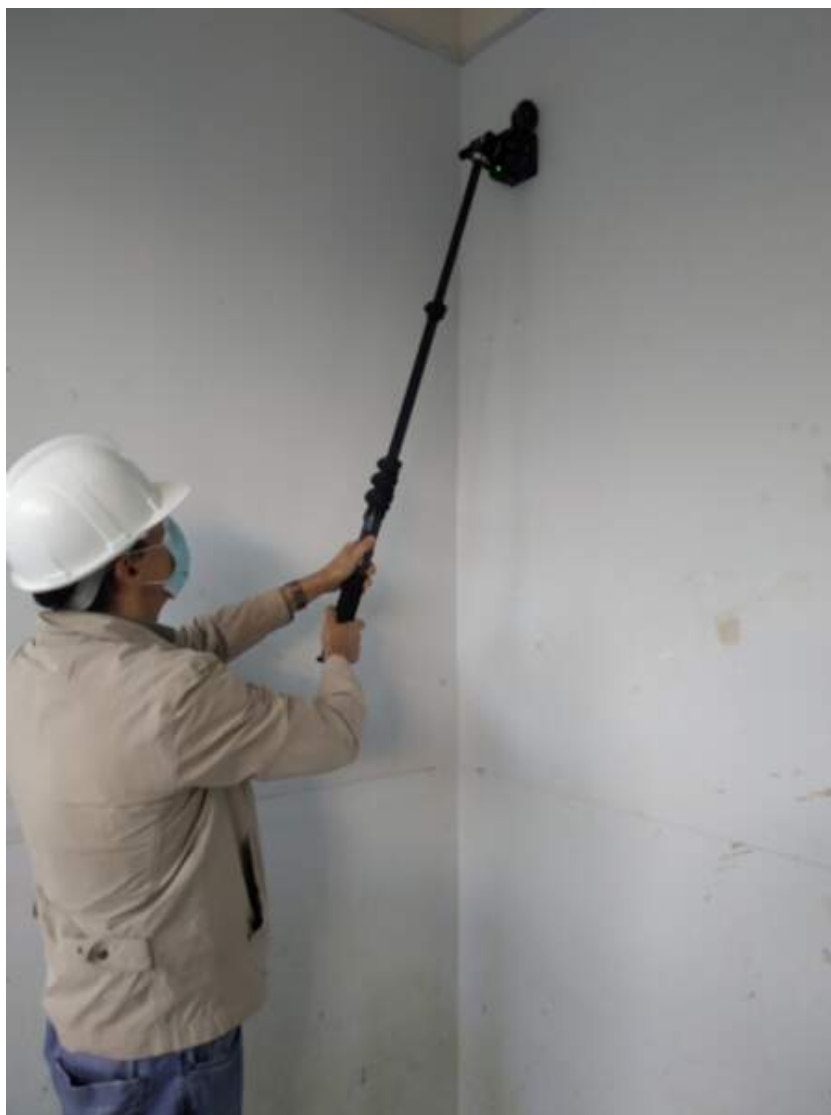
另一项研究 [2] 的主题是一个建于 1980 年代并位于西班牙一家医院的放射治疗掩体。它容纳了用于癌症治疗的设备，混凝土起到绝缘作用，防止可能超出设备本身屏蔽范围的放射性排放。用于此目的的混凝土必须又厚又密。文档中提供的结构信息不足。然而，最近对地堡进行了改造以容纳新设备，使调查人员能够彻底测试一堵墙，他们发现这是一堵由传统混凝土和重晶石混凝土层组成的双层墙。后者通常用于放射治疗掩体，它包括重晶石而不是传统骨料，因为它提供了额外的密度。

该研究的目的是调查掩体其余部分的构造和结构特征，表征建造它的混凝土以确定其当前状态。研究人员使用 Proceq GP8800 确定钢筋布局并检查是否存在任何“双壁”。他们发现钢筋状况良好，一些墙壁确实看起来有两层——传统混凝土和重晶石混凝土。他们推断这是因为检测到两层钢筋相距约 40 厘米；然而，这只能通过破坏性测试来确认，而破坏性测试是不允许在这些墙上进行的。他们得出结论，探地雷达可以在不对墙壁进行破坏性测试的情况下确认辐射防护的加强。
